ANTONI KAPUŚCIŃSKI*

STAN ZACHOWANIA DREWNIANEJ KONSTRUKCJI WERANDY BUDYNKU MIESZKALNEGO Z POCZĄTKU XX w.

TECHNICAL CONDITION OF TIMBER STRUCTURE OF THE HISTORICAL VERANDAS AT THE BEGINNING OF THE 20th CENTURY**Summary**

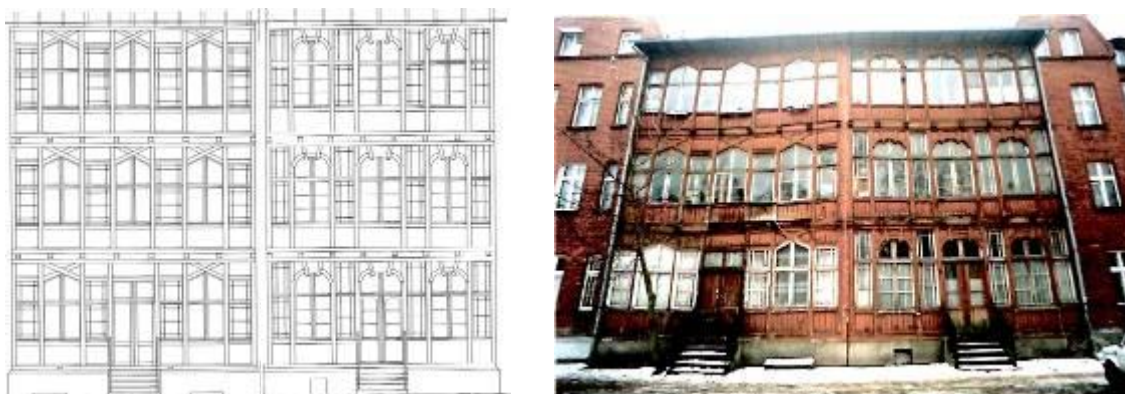
Rys. 1. Elewacja płn. - zach. werandy. Po lewej inwentaryzacja konstrukcji ściany zewnętrznej, po prawej stan obiektu z marca 2003 r.

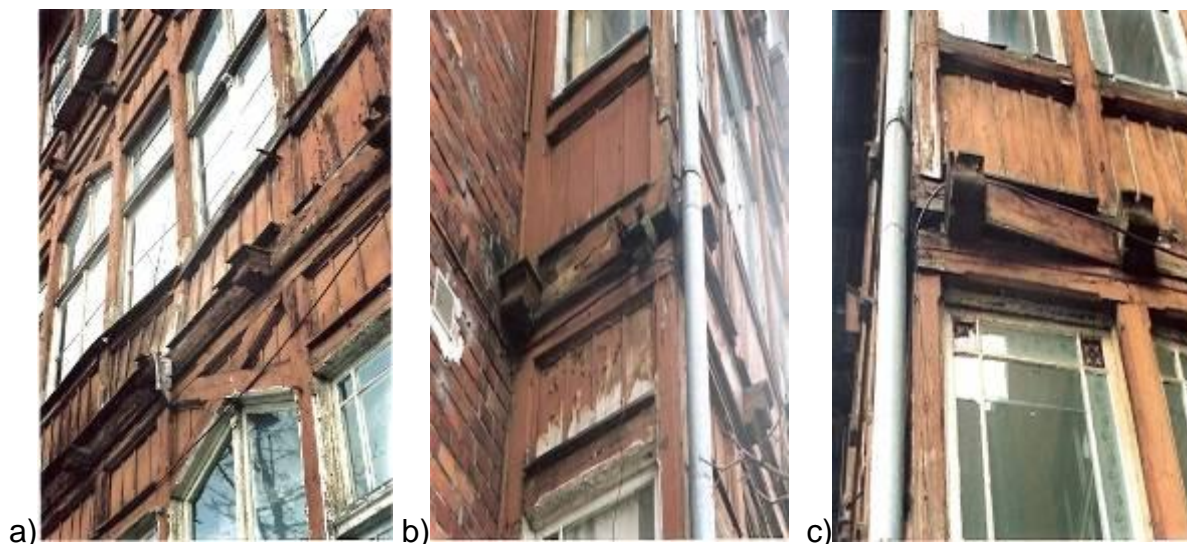
Belki stropów parteru i I piętra obu werand ułożone są w rozstawach 1,02 m i podparte z jednej strony na ścianie budynku, z drugiej na ryglu ściany werandy. Końcówki belek wysunięte są poza lico werandy w postaci kroksztynów. Belki mają przekrój 16/16 cm. Wysunięte na zewnątrz kroksztyny są profilowane i od góry osłonięte kawałkiem deski ułożonej ze spadkiem na zewnątrz. W wielu miejscach deski zostały zniszczone a kroksztyny są silnie skorodowane, w kilku przypadkach doszło do zupełnego zniszczenia drewna kroksztynów (rys. 3).

Stan drewnianej konstrukcji ścian zewnętrznych werand uznano za zły a lokalnie nawet za bardzo zły. Wskazywał na to przedawaryjny stan elementów ściany I piętra werandy północnej. W wielu partiach ścian werand korozja drewna doprowadziła do zupełnego lokalnego zniszczenia przekroju np. kroksztyń, słupów, podwalin i rygli a także elementów wykończenia takich, jak deski, listwy (rys.3). W większości była to korozja spowodowana gniciem elementów drewnianych na skutek zalewania ściany zewnętrznej wodami opadowymi.

Rys. 3. Fragmenty werand, stan z marca 2003r. a) Bardzo silnie zdeformowany fragment ściany I p. Zniszczone kroksztyny: b) ściana północna , c) ściana południowa.

Nadmiernie uszkodzone, skorodowane drewniane elementy, bądź ich fragmenty, nie nadające się do dalszej eksploatacji, w trakcie prac remontowych powinny zostać usunięte z obiektu i zastąpione nowymi elementami o przekrojach dopasowanych do konstrukcji istniejącej. Demontaż podłóg, skucie skorodowanych tynków, usunięcie warstw powłok malarskich oraz elementów drugorzędnych pozwoli dokładnie oszacować stan poszczególnych elementów i podjąć decyzję co do zakresu ich wymiany. Długość usuwanych odcinków powinno się ustalić na miejscu, po dokładnych badaniach rozmiarów korozji. Po odciążeniu stropów, remont werand powinno się rozpocząć od naprawy i częściowej wymiany elementów w ścianie parteru, przede wszystkim od wymiany skorodowanych fragmentów podwaliny. Dla zmniejszenia podciągania wilgoci z muru piwnicznego, pod podwaliną należy ułożyć izolację przeciwwilgociową, można to wykonać odcinkami, po podklinowaniu podwaliny w kilku miejscach. Dopiero po naprawie słupów i rygli parteru można przystąpić kolejno do prac w obrębie wyższych kondygnacji. Przed wbudowaniem nowych elementów należy bardzo starannie przeprowadzić prace odgrzybieniuwerand, nowe drewno, powinno być zaimpregnowane poza obiektem.

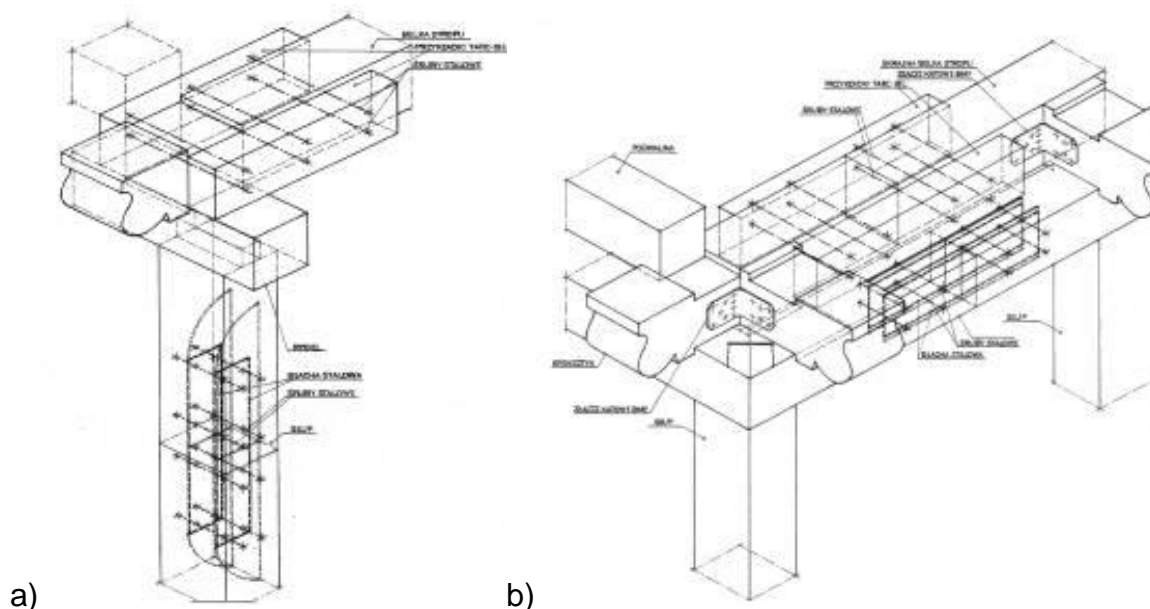
Rys. 4. Propozycja wzajemnego łączenia naprawianych elementów, a) kroksztyń – belka, dwa odcinki słupa, b) wzmocnienie belki stropowej oraz rygla ściany, zamocowanie kroksztyńów ścian bocznych.

Propozycję sposobu łączenia fragmentów naprawianych elementów przedstawiono na rys.4. Dotyczy ona łączenia rekonstruowanych kroksztyń z belkami stropowymi oraz łączenia dwóch odcinków słupa – części oryginalnej z nowo wbudowaną. Zaproponowano wykonanie połączeń przy pomocy cienkich blach stalowych (stal nierdzewna lub trudno rdzewiejąca grubości 2-3 mm) wpuszczanych w odpowiednio nacięte łączone elementy, a następnie wzajemnie ich skręcenie śrubami. Otwory na śruby powinno się wiercić dopiero po zamontowaniu blach stalowych. W miejscach zakrytych można również zastosować dostępne na rynku złącza metalowe typu BMF. Tam, gdzie to będzie możliwe należy wykonać

tradycyjne złącza ciesielskie, podobne do istniejących.

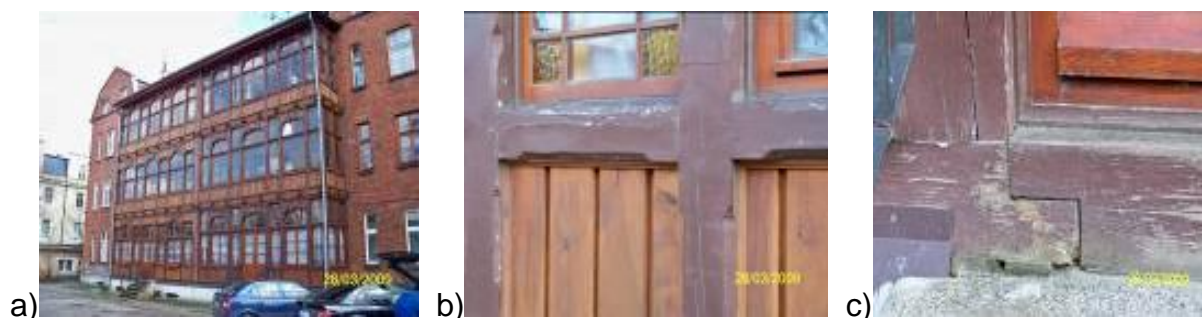
Rys.5. Stan obiektu w trzy lata po przeprowadzeniu prac remontowych. a) ogólny widok od płd.- zach. b) rygiel podokienny parteru z łuszczącą się powłoką malarską c) fragment podwaliny w sąsiedztwie drzwi wejściowych.

Zasady stosowane przy projektowaniu nowych obiektów można również zastosować w przypadku budynków zabytkowych dla określenia zakresu niezbędnych zabiegów remontowych i konserwatorskich, które powinny uwzględniać trwałość substancji istniejącej oraz wykonywanych prac naprawczych. Zakres niezbędnych prac należy rozpatrywać biorąc pod uwagę możliwości finansowe przewidziane dla zamierzonego przedsięwzięcia, zarówno nakłady doraźne jak i koszty przyszłego użytkowania. O trwałości obiektu w pierwszym rzędzie decyduje stan konstrukcji; jeżeli jest zły doprowadzić może do awarii, łącznie ze zniszczeniem także innych zabytkowych fragmentów. Logiczne postępowanie nakazuje by przede wszystkim zadbać o dobry stan konstrukcji, w drugim etapie angażując środki do rekonstrukcji pozostałych elementów. Koszt materiałów jest tylko jednym ze składników nakładów ponoszonych na naprawę. Pozostałe koszty remontu, takie jak, robocizna, przygotowanie i zabezpieczenie placu budowy, rusztowania itp., często są znacznie większe od kosztów materiałów. Dlatego ważne jest solidne przeprowadzenie naprawy z zastosowaniem materiałów gwarantujących trwałość; wyeliminuje to konieczność szybkiego powtórnego naprawiania obiektu (rys.5).
