Dominik Mączyński¹

ROZPOZNANIE KONSTRUKCJI WIEŻBY DACHOWEJ NAD POŁUDNIOWYM SKRZYDŁEM ZAMKU W OLSZTYNIE² – UKŁAD HISTORYCZNEJ KONSTRUKCJI, CHEMICZNA KOROZJA DREWNA.

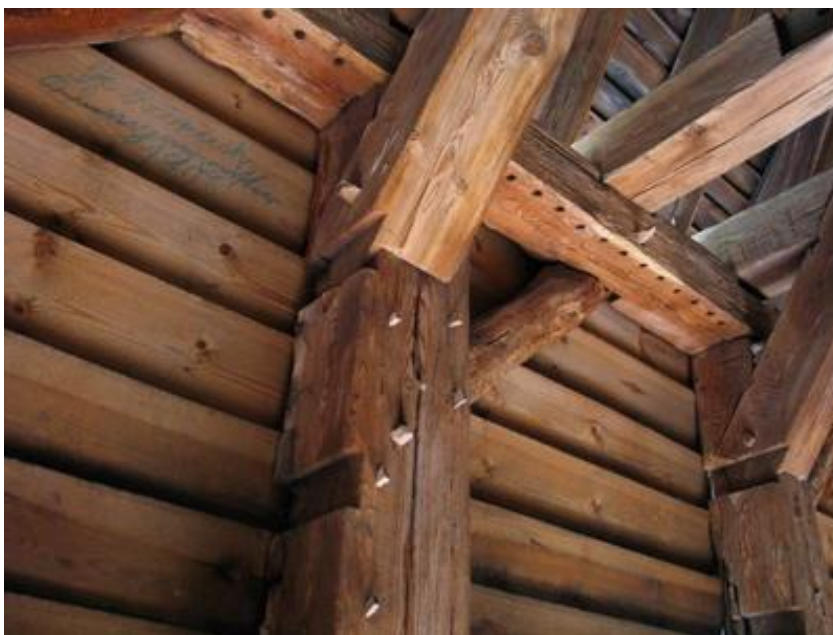
Do budowy użyto drewna sosnowego, które występuje w całej konstrukcji południowego poddasza. Natomiast pod względem obróbki drewna i zastosowanych połączeń ciesielskich konstrukcja nie jest jednorodna. W jej dolnych partiach występują elementy obrabiane w inny sposób niż w wyższych partiach konstrukcji (np. cała rama stolcowa na osi podłużnej poddasza składa się z elementów, których powierzchnie są obrabiane odmiennie od powierzchni elementów w pozostałej części konstrukcji). Konstrukcja hurdycji jest wtórnie oszalowana, posiada wymieniane elementy, a na powierzchni drewna konstrukcyjnego widoczne są wbite kołeczki (fot.1).

Świadczy to o dokonywanych przebudowach, remontach i wymianach części elementów – prawdopodobnie w XIX w.

fot.1 Konstrukcja wtórnie oszalowana z wymienionymi elementami, widoczne wbite kołeczki oraz puste gniazda połączeń ciesielskich

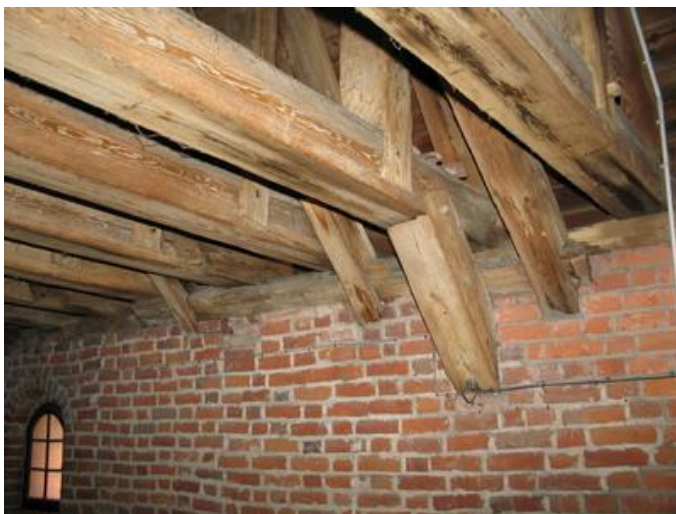
Wyjątek stanowi jeden zachowany miecz, zlokalizowany w części pn-wsch poddasza (fot.2). Łączy on belkę więzaryową z murowaną ścianką ograniczającą poddasze od strony północnej. Bliższe oględziny tego elementu pozwoliły stwierdzić, że nie opiera się on na murowanej ścianie, ale jest w nią wpuszczony. Na ścianie tej znajduje się belka drewniana, którą można by określić jako namurnicę, ponieważ opierają się na niej belki więzaryowe.

fot.2. Miecz w pn-wsch. części poddasza, wchodzący w ścianę pn.

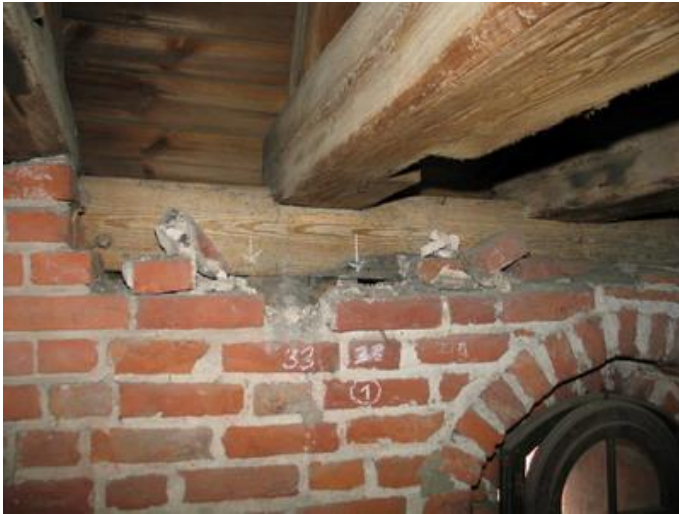
Wykonana odkrywka w północnej ścianie (w dwóch miejscach – przy więzarze nr 27 oraz nr 33) ujawniła istnienie w konstrukcji murowanej drewnianych słupków (fot.3). Pozwoliło to ustalić, że pierwotnie ściana północna wykonana była jako konstrukcja drewniana - szkieletowa, a następnie została obmurowana zarówno od strony zewnętrznej jak i od strony wewnętrznej. Element drewniany znajdujący się dzisiaj na koronie tej ściany nie jest ułożoną tu namurnicą, lecz belką ocepową ściany szkieletowej.

fot.3. Odkrywka w ścianie PN przy więźarze nr 33. Strzałki wskazują fragment słupka, pierwotnej konstrukcji szkieletowej, zachowany za obmurówką z cegły.

- powinno spowodować dalsze badania konstrukcji w celu ustalenia zakresu występowania obmurowanej konstrukcji drewnianej w północnej ścianie południowego skrzydła zamku
- badania powinny dotyczyć następnie stanu zachowania drewna znajdującego się wewnątrz murowanej ściany, ponieważ widoczne obecnie deformacje konstrukcji drewnianej na poziomie poddasza, mogą być związane z uszkodzeniami konstrukcji drewnianej, a w związku z tym mogą mieć znaczenie dla ogólnej statyki tej części konstrukcji zamku.

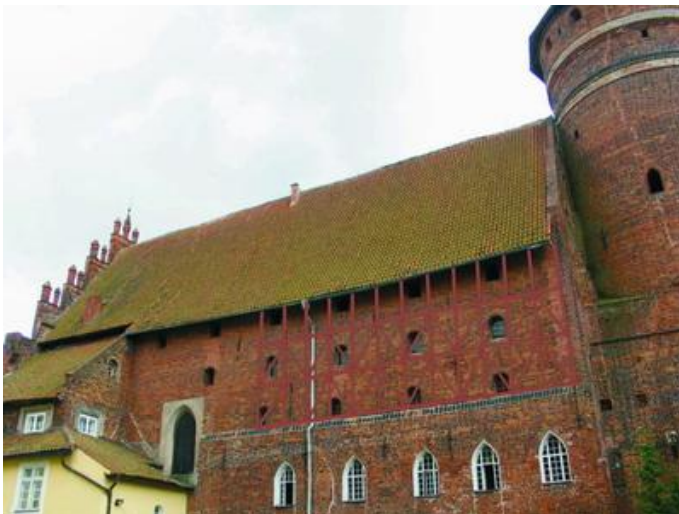
Na zdjęciu pokazano hipotetyczny układ konstrukcji drewnianej w ścianie północnej (fot.4).

fot.4. Hipotetyczny, schematyczny układ szkieletowej konstrukcji drewnianej w ścianie pn.

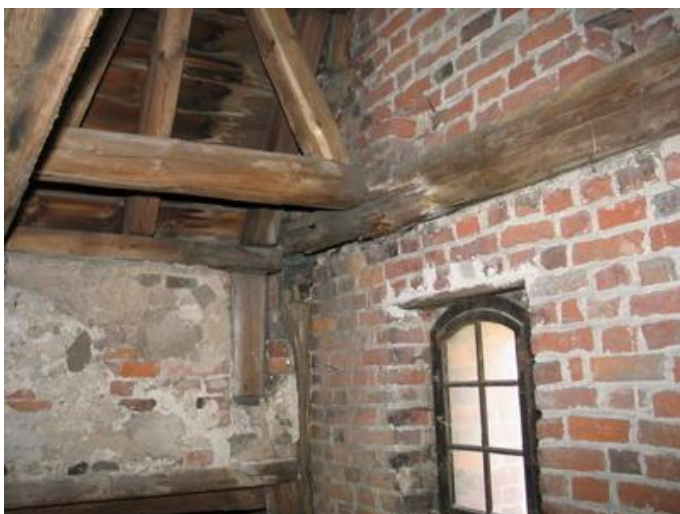
Ustalono, że typowa korozja biologiczna drewna występuje w kilku zaledwie miejscach. Są to głównie obszary, w których drewno styka się z okresowo lub stale zawilgoconymi ścianami szczytowymi, zalewanymi przez wody opadowe oraz miejsca, w których woda penetruje przez nieszczelności pokrycia. Stwierdzono tam ograniczone uszkodzenia drewna, spowodowane rozwojem grzybów domowych, wywołujących brunatny rozkład drewna (fot.5).

fot.5. Korozja biologiczna elementów drewnianych w obszarach styku drewna z miejscowo zawilgoconymi ścianami szczytowymi.

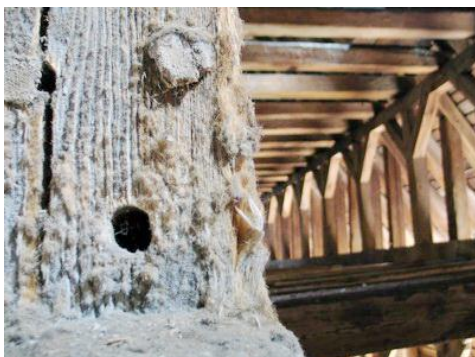
W czasie oględzin zwrócono uwagę na objawy powierzchniowego rozkładu drewna, które występują na wielu elementach konstrukcyjnych więźby i to na znacznych powierzchniach. Miejsca te w żaden sposób szczególnie nie są narażone na oddziaływanie warunków atmosferycznych – całość konstrukcji znajduje się pod w miarę szczelnym dachem i jest dobrze wentylowana (m.in. przez otwarte hurdyce). Zaobserwowane uszkodzenia polegają na rozkładzie drewna do głębokości 1-5 mm i tworzeniu się na jego powierzchni małych włókienek, zbitych następnie w większe kłaczki (fot. 6, 7,8). Podobne zjawisko „rozwłóknienia powierzchni drewna” zostało opisane przez badaczy niemieckich⁴ i

określone zostało jako „maceracja drewna” [2]. Jako przyczynę tego zjawiska podano wielokrotne nanoszenie na powierzchnię konstrukcji chemicznych środków ochrony drewna i środków służących do zabezpieczeń przeciwogniowych. Koncentracje soli, które odłożyły się pomiędzy warstwami celulozy, w wyniku krystalizacji oraz oddziaływań chemicznych uszkadzają ścianki celulozy i powodują odłączanie się poszczególnych cewek (fot. 9). Proces ten dotyczy zarówno drewna późnego jak i wczesnego i powiązany jest z wahaniami temperatury i wilgotności otoczenia.

fot.6 Powierzchniowy rozkład drewna

Jedną z metod przeciwdziałania tego typu korozji chemicznej jest usunięcie powierzchniowych uszkodzeń i obecnych na powierzchni wysoleń. Zalecając mechaniczne oczyszczenie konstrukcji, należy zwrócić uwagę, że prace te powinny być wykonane z zastosowaniem szczególnych zabezpieczeń wykonujących je osób - w oczyszczonej warstwie mogą być obecne szkodliwe dla człowieka substancje. Przyjęty sposób oczyszczania nie może uszkodzić powierzchni drewna, na której znajdują się zachowane np. dawne ciesielskie znaki montażowe i inne dotąd nie udokumentowane informacje naukowe.

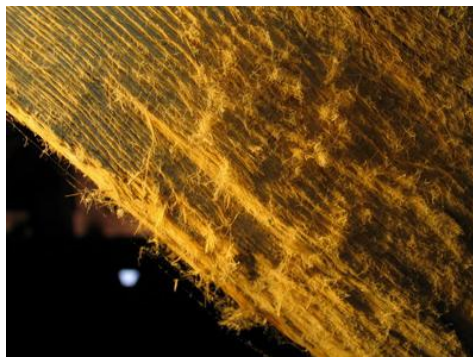
Fot.7 Rozwłóknienie powierzchni drewna

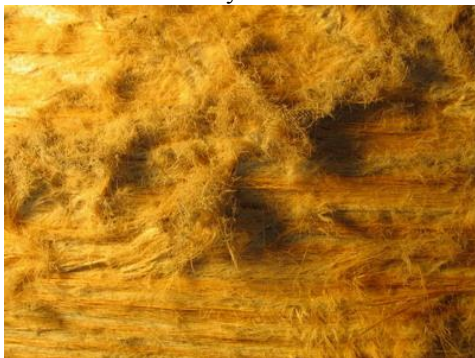
fot.8. Uszkodzone włókna tworzą na powierzchni większe „klaczki”

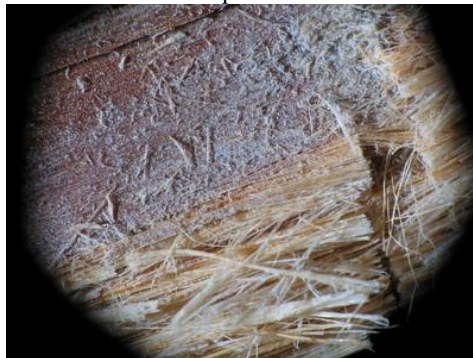
fot.9. Wysolenia i rozwłóknienia

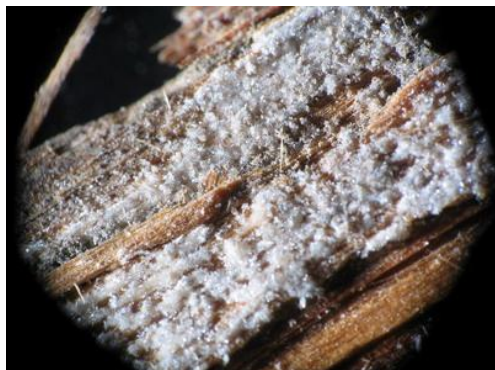
Ustalono także, że na powierzchni drewna występują miejscowe silne wysolenia w formie skupin kryształków (fot. 10, 11).

fot.10. Silne wysolenia na powierzchni drewna

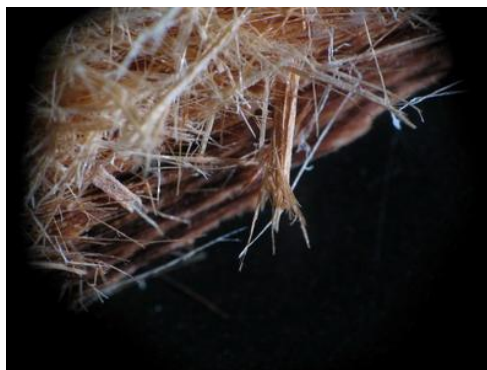
fot.11. Uszkodzenia struktury drewna

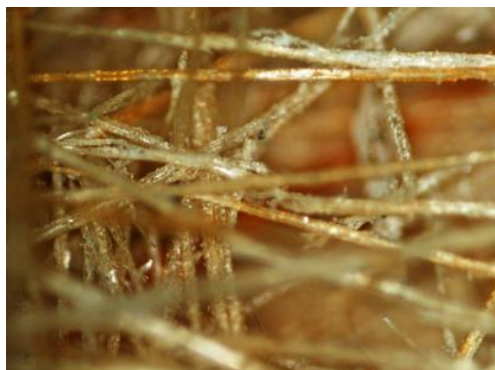
Powiększenie 5x i 10x ujawniło, że wokół uszkodzonych włókienek drewna, znajdujących się na uszkodzonych powierzchniach, utworzyły się otoczki z soli (fot.12, 13).

fot.12. Otoczki z soli wokół włókien drewna

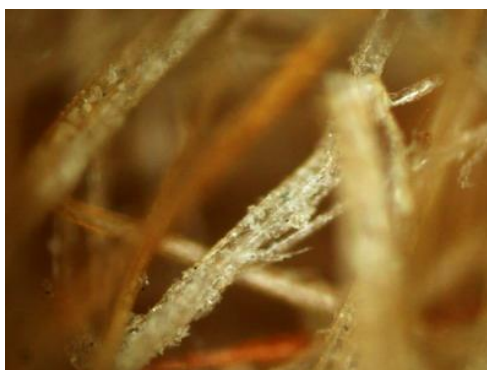
Fot.13. Otoczki z soli powiększenie 10x

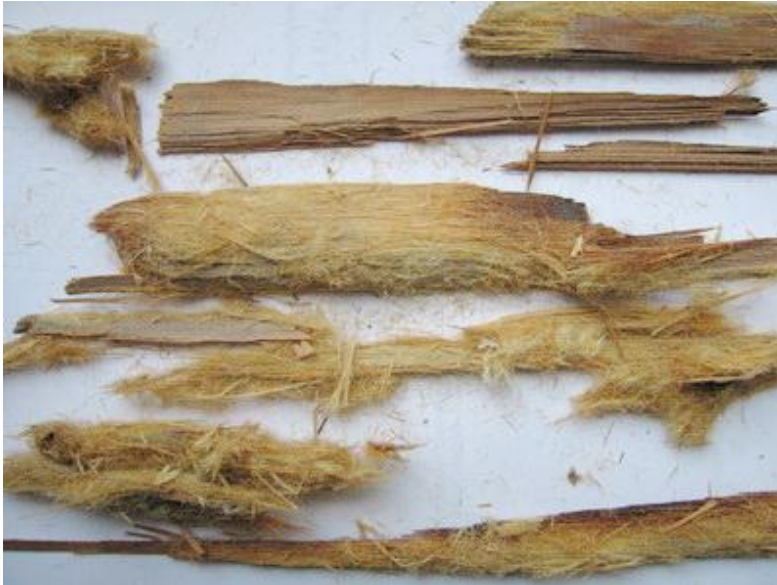
Próbki pobrane ze skorodowanej powierzchni drewna poddano oględzinom mikroskopowym. Stwierdzono, że drewno sosny jest uszkodzone na głębokość 1-5 mm i nastąpiło powierzchniowe rozwłóknienie jego struktury. Przeprowadzone badania chemiczne

chlorki – 0,1%, azotany – 0,0%, siarczany – 16,1%. Ustalono także, że pH powierzchni próbek wynosiło – 4,6.

fol.14. Próbkki uszkodzonego drewna, przekazane do badań laboratoryjnych.
