XII Polsko - Niemiecka Konferencja i podróż studyjna
„Architektura ryglowa – wspólne dziedzictwo ANTIKON 2011”
Kamień Pomorski, Wolin, Międzywodzie
19-21 września 2011 r.

Spichlerze dylowe w Schleswigu Holsztynie na przykładzie spichlerza w miejscowości Wisch

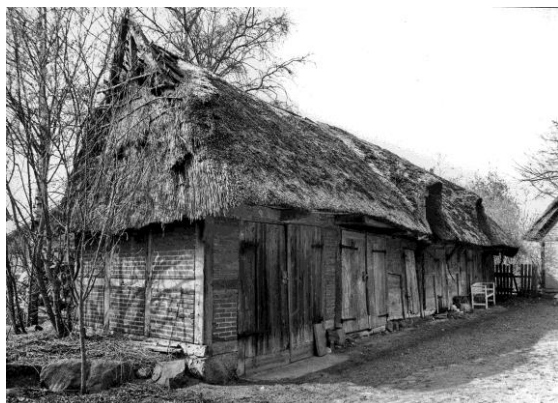
Spichlerz dyłowy w Wisch przed renowacją

Ta renowacja była nad wyraz wymagająca z punktu widzenia technicznego jej przeprowadzenia. Po tym jak spichlerz został wysprzątnięty, fundament z polnych kamieni musiał zostać wyrównany z powodu lekko ku zachodowi spadzistego terenu.

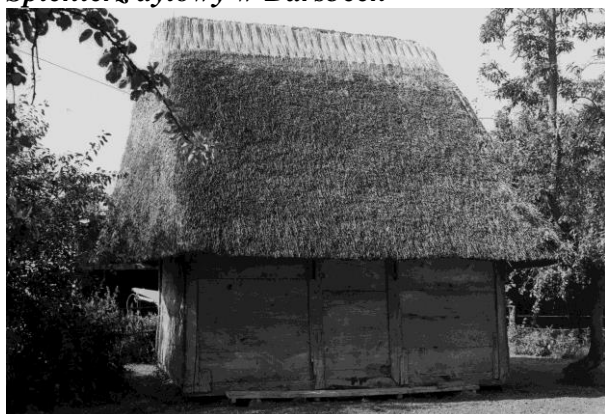
Spichlerz dyłowy w Barsbeck
