XIV Polsko - Niemiecka Konferencja i podróż studyjna
„Architektura ryglowa – wspólne dziedzictwo ANTIKON 2013”
Architektura sakralna – zarządzanie obiektem zabytkowym
Koszalin, 16-18 września 2013 r.

Kościoły ryglowe w Europie Zachodniej

Dzieje zabytkowych świątyń o drewnianej konstrukcji szkieletowej na terenie dawnego woj. koszalińskiego po 1945 r.

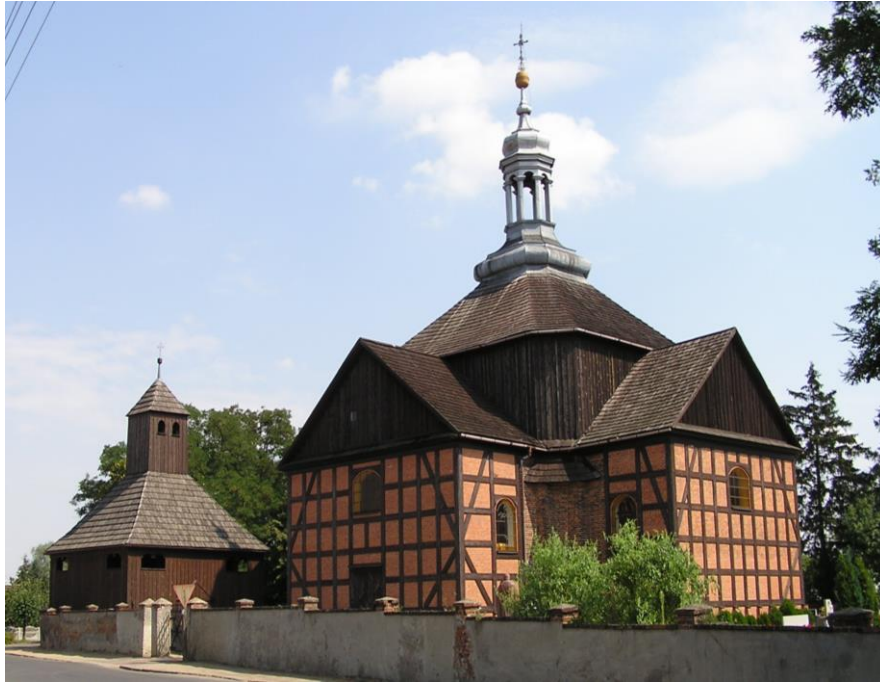
Kościół pw. Św. Krzyża i dzwonnica w Jutrosinie

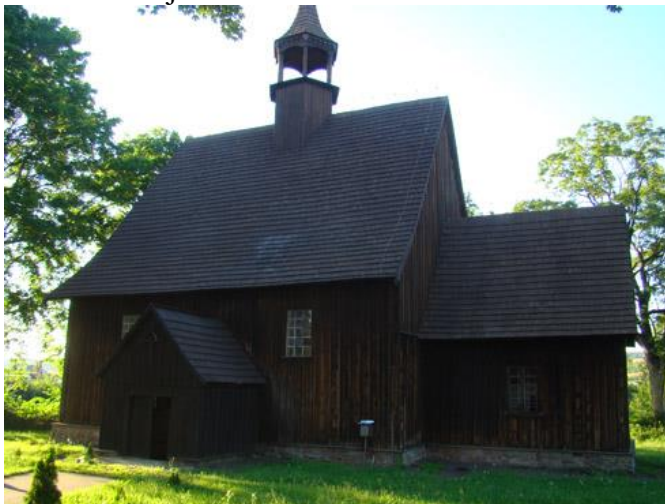
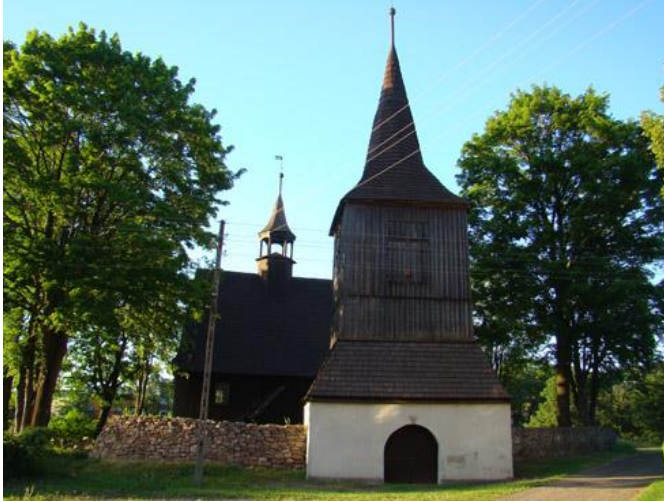
Z zewnątrz kościółek wygląda skromnie. Jest to prosta bryła na kamiennej podmurówce, o konstrukcji zrębowej, oszalowanej pionowymi deskami. Kościół jest jednonawowy, orientowany, z mniejszym od nawy zamkniętym prostokątnie prezbiterium. Całość przykrywa stromy dwukalenicowy dach, kryty gontem, zwieńczony sygnaturką. Uwagę zwraca obronny charakter założenia. Kościółek został posadowiony na niewielkim wzniesieniu. Jest otoczony kamiennym murkiem z murowano-drewnianą wieżą bramną pełniącą również rolę dzwonnicy. Skromny wygląd zewnętrzny świątyni nie oddaje tego co czeka nas w środku. Po przekroczeniu progu kruchty usytuowanej od strony południowej, zaskakuje bogate wyposażenie wnętrza. W 2006 roku, dzięki dofinansowaniu z Niemiec, przeprowadzono konserwację renesansowego wyposażenia. Dawny blask odzyskał ołtarz z 1611r., chrzcielnica i ambona z 1610 roku. Wewnątrz największe wrażenie robią 32 płyciny pokryte bardzo rzadką na Dolnym Śląsku dekoracją patronową. Czerwone i czarne maureski na drewnie ozdabiają ściany i kasetonowy strop prezbiterium. Podobne motywy znajdują się na emporach biegnących wzdłuż ścian bocznych nawy, renesansowych ławkach i słupie podporowym podtrzymującym za pomocą kroksztynu belki stropu i dach. Technika patronowa występowała w XV i XVI wieku głównie w krajach alpejskich, południowoniemieckich, na Węgrzech, Słowacji i w Polsce. Zajmując miejsce na pograniczu sztuki ludowej i zdobniczej pozostaje często na uboczu badań.

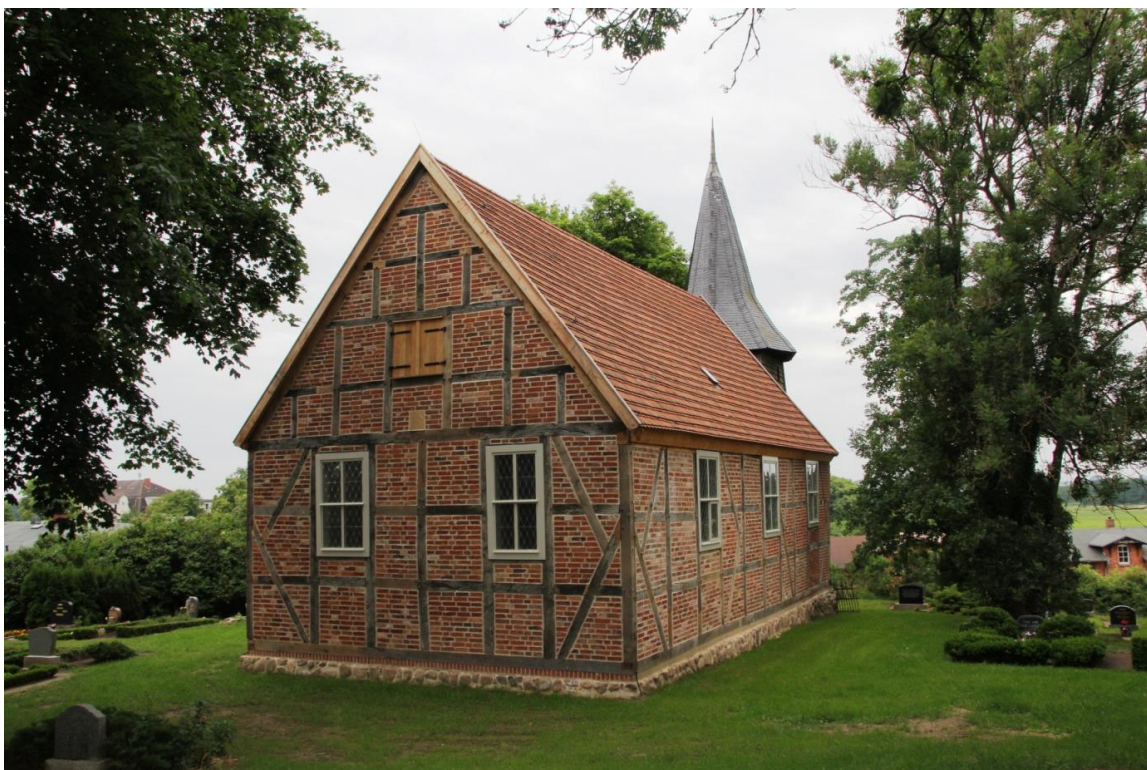
W roku 2011 nawa kościoła została odremontowana. Najpierw poprzez gruntowne badania w zakresie konserwatorskim, archiwalnym, historyczno-budowlanym oraz z dziedziny nauk przyrodniczych przeprowadzonych na konstrukcji ryglowej kościoła, dzięki czemu kwestia historii budowy nawy kościelnej mogła zostać wyjaśniona, zwłaszcza że po usunięciu tynku zewnętrznego na ryglowej konstrukcji, uwidocznione zostały dowody, które wskazywały na istnienie starszej konstrukcji ryglowej. W trakcie ściślejszej współpracy pomiędzy osobami zaangażowanymi w budowę, a Krajowym Urzędem Konserwacji Zabytków, podczas dalszych konserwacji sprecyzowane zostało, na podstawie wyników badań stanowisko konserwatorskie oraz koncepcja renowacji obiektu. Uzgodnienia te zostały wprowadzone w życie przez cieślę, zgodnie z prawem dotyczącym zabytków.

Kościół wiejski w Klein Helle po renowacji w roku 2011

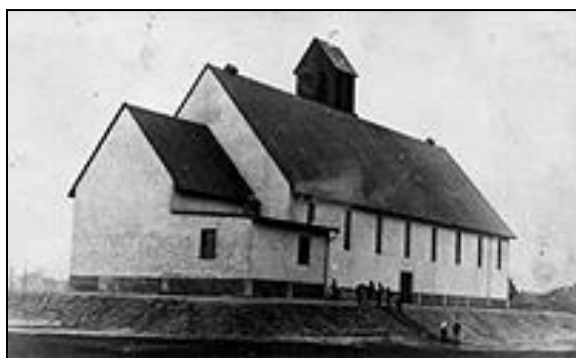
il. 2. Zabrze, kościół pw. św. Macieja Apostoła, zdjęcie archiwalne, 1936 r., aut. nieznanym, [Archiwum parafii]

Konstrukcja ryglowa została ustawiona na żelbetowej konstrukcji fundamentowej. Konstrukcję fundamentową zrealizowano bezpośrednio na gruncie rodzimym i obsypana gruntem nawiązując do niwelety sąsiadującej z kościołem drogi (il. 2 i 3).
