# STOLARKA OKIENNA W POLSCE

ROZWÓJ I PROBLEMATYKA  
KONSERWATORSKA

**WINDOW WOODWORK  
IN POLAND**

DEVELOPMENT AND CONSERVATION PROBLEMS

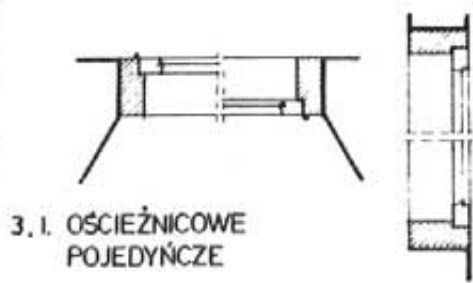
3.1. OŚCIEŻNICOWE  
POJEDYŃCZE

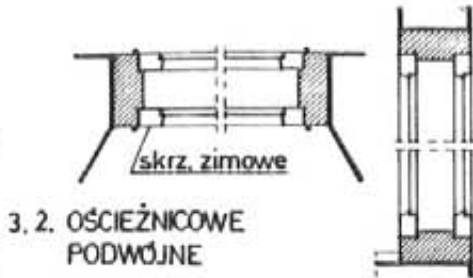
3.2. OŚCIEŻNICOWE  
PODWÓJNE

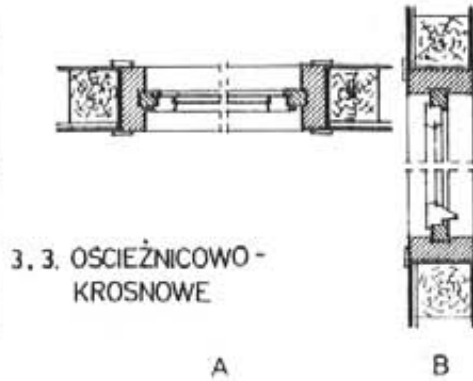
3.3. OŚCIEŻNICOWO-  
KROSNOWE

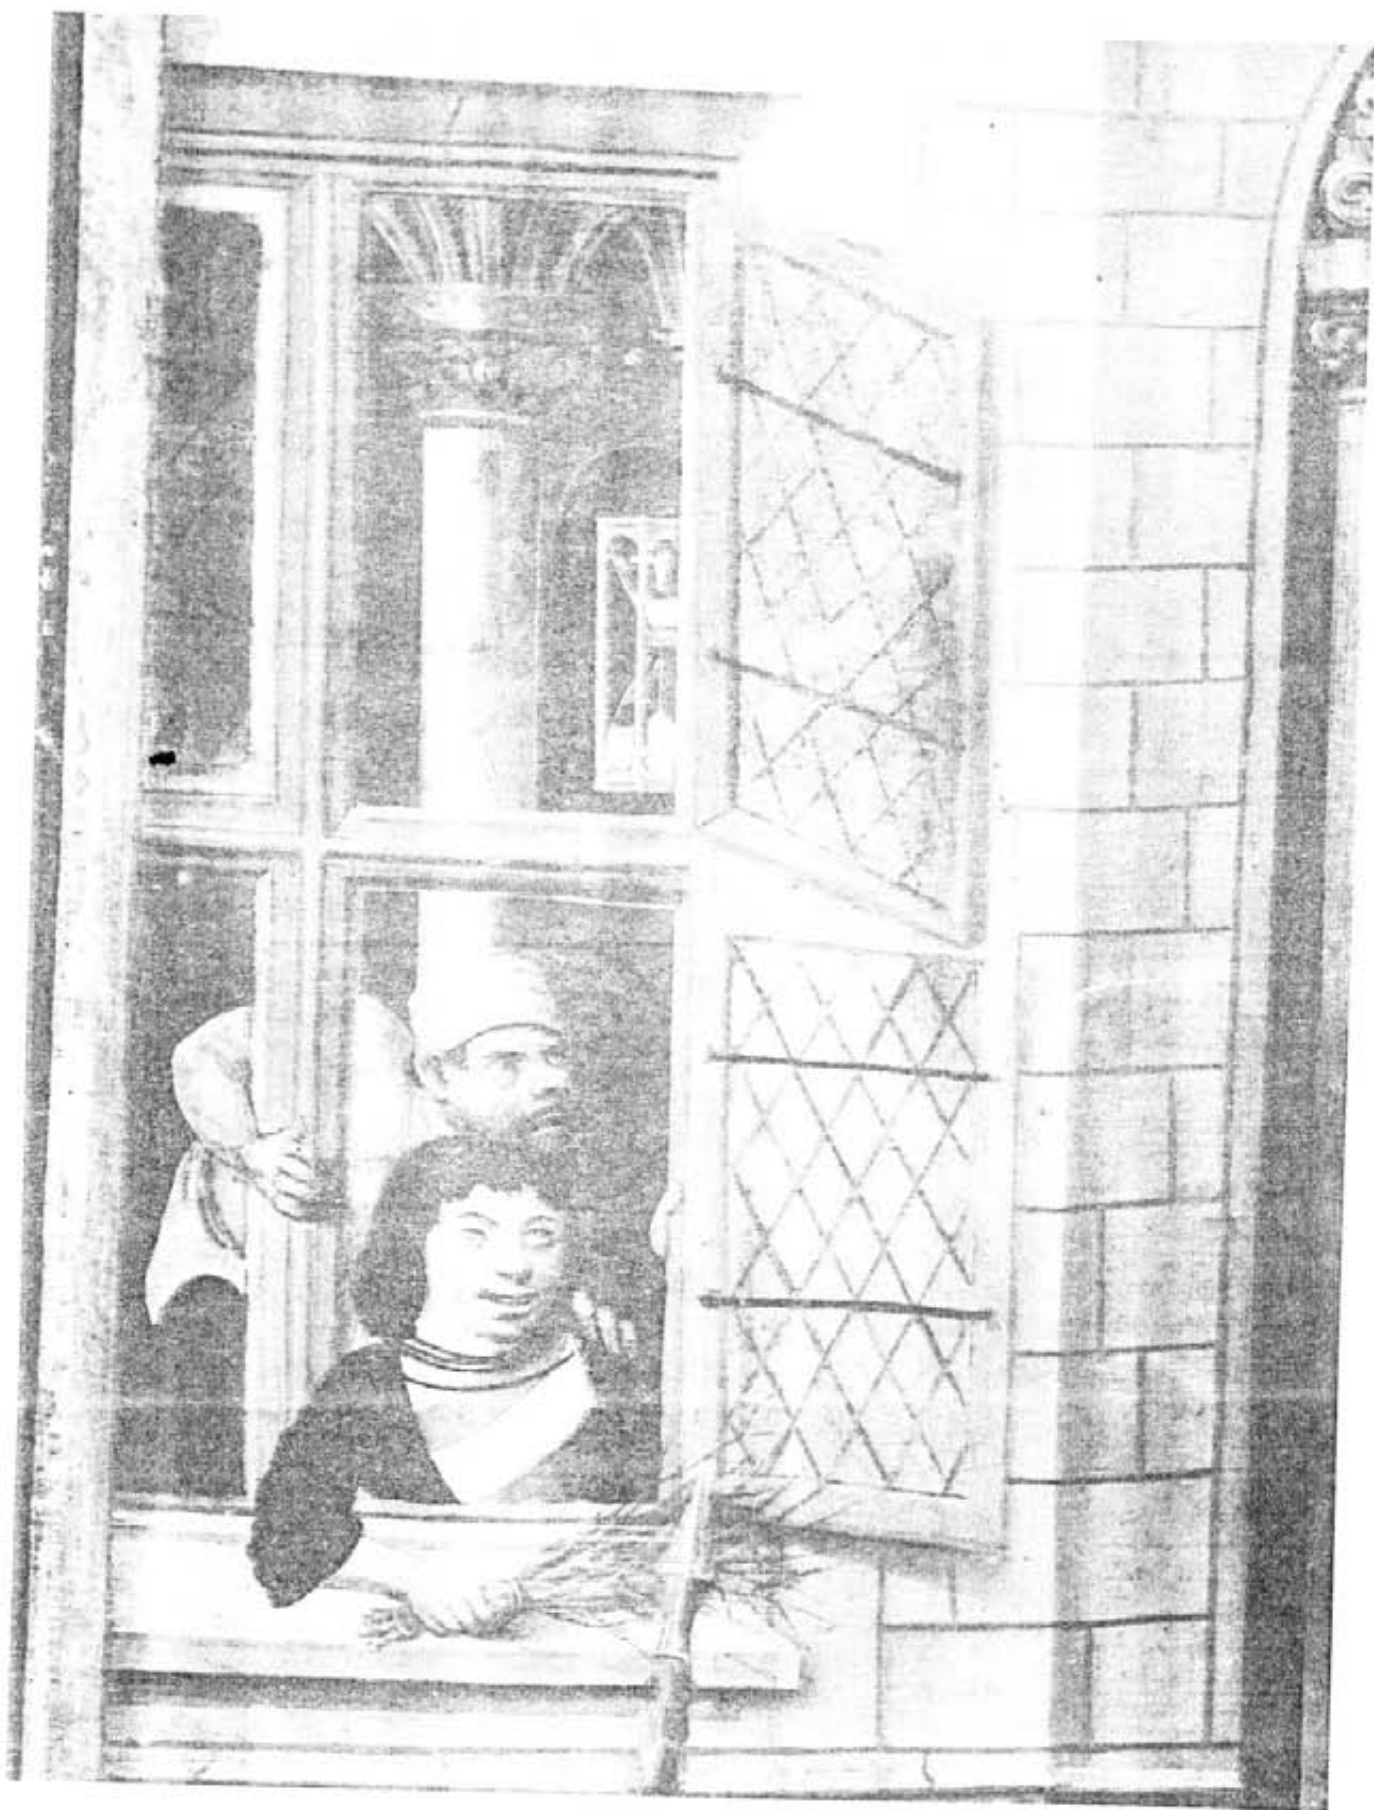
II. 10 Przedstawienie okna z obokiem kamiennym na epitafium Jana Ferbera z ok. 1500 r. z kościoła NMP w Gdańsku, obecnie w Muzeum Narodowym w Warszawie.

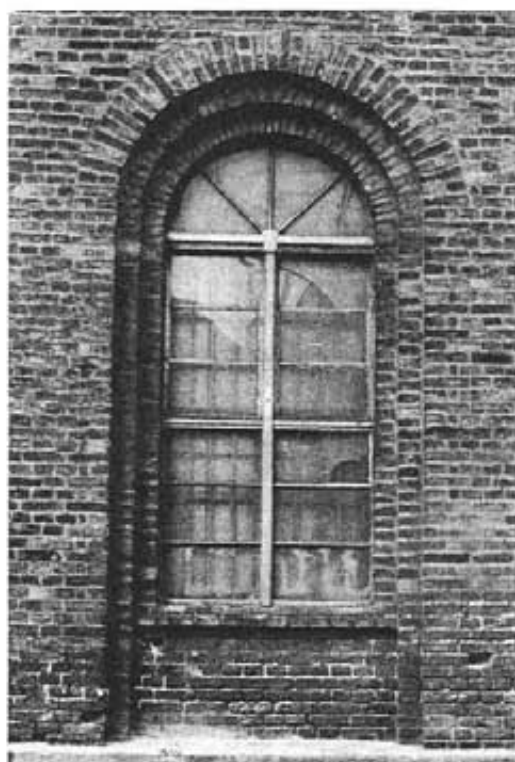
Il. 33 Okno z półkolistym nadświetleniem, 1824 r. Toruń, d. kościół ewangelicki na Rynku Nowomiejskim [fot. J.M. Tajchman]

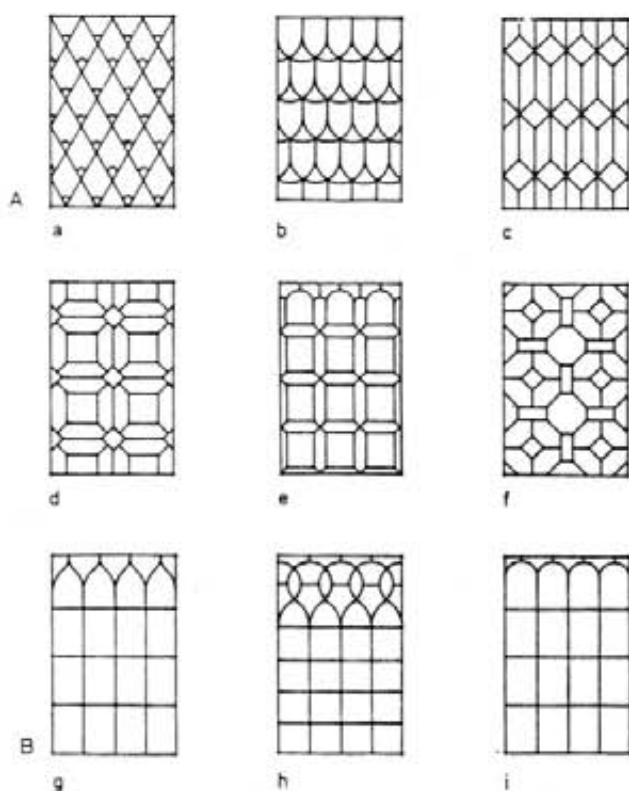
II. 49 Oszkleńia geometryczne w ołwiu (występujące na terenach Polski): **A** - oszkleńia geometryczne: **a, b, c** - wg Ołtarza Augustiańskiego M. Haberschracka z 1468-1470 **d.** Warszawa, Zamek Królewski, sala Senatu, 1611 r. wg obrazu Dolabelli **e.** Św. Lipka, kościół, 1687-1692 **f.** Ostromecko, kościół, I poł. XVIII w. (?) **B** - zwieńczenia oszkleń prostokątnych: **g.** Gdańsk, Biblioteka Miejska, XVII w., wg Curiciego **h.** Koronowo, kościół, 1686-1706 **i.** Toruń, ratusz, lata 30-te XVIII w. [oprac. autor, repr. A. Szandomirski]

Obok popularnych oszkleń zaprezentowanych w załączonym zestawieniu (il. 48), były także stosowane, zwłaszcza w monumentalnych budynkach, bardziej dekoracyjne rozwiązania w postaci różnorodnych wzorów geometrycznych lub tylko ozdobnych "zwieńczeń" prostokątnych szyb (il. 49).

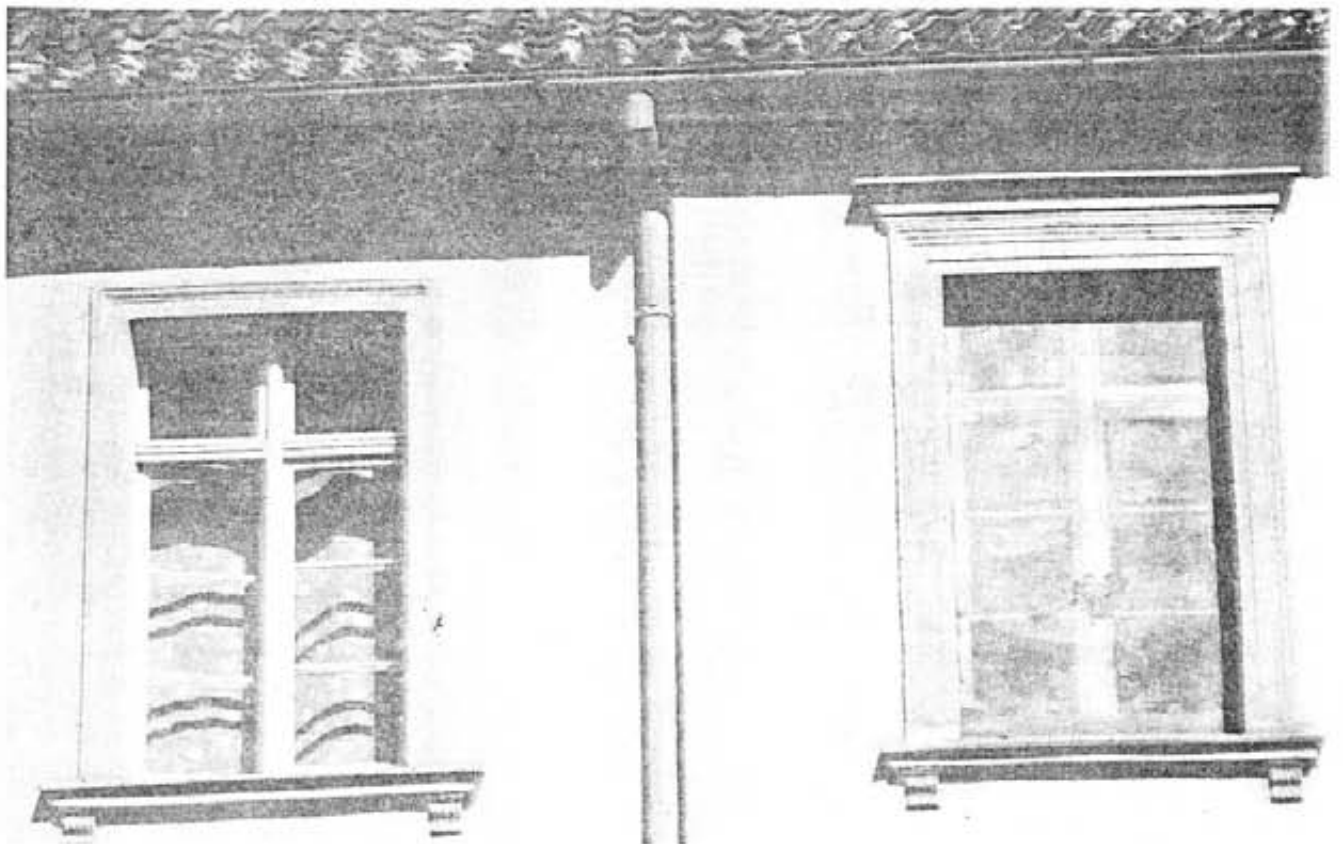
Il. 70 Okno rzeczywiste i malowane z poziomymi szczelinami, pocz. XIX w. Toruń, ul. Jęczmienna 16, I piętro [fot. W. Górski]

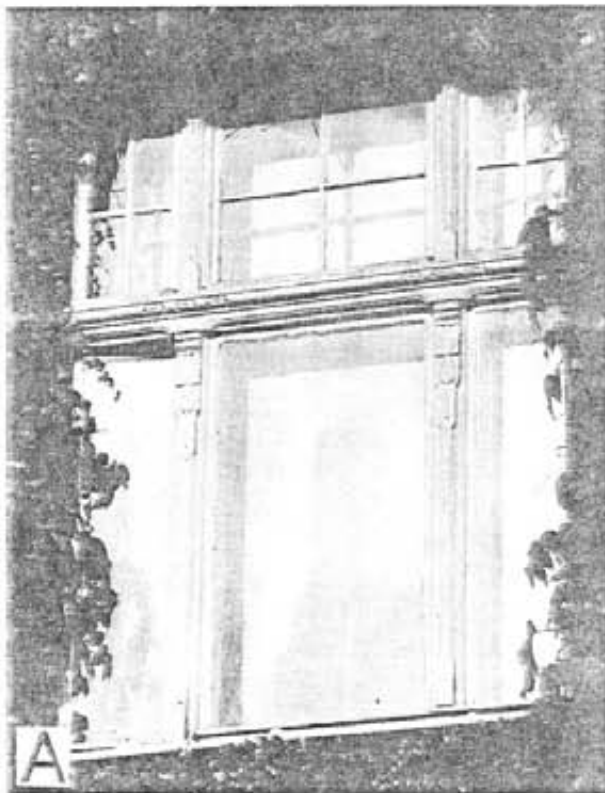
Il. 94 Okno z krzyżem o formach secesyjnych. Toruń, ul. Mickiewicza 20: A - okno B - szczegół krzyża [fot. A. Skowroński]

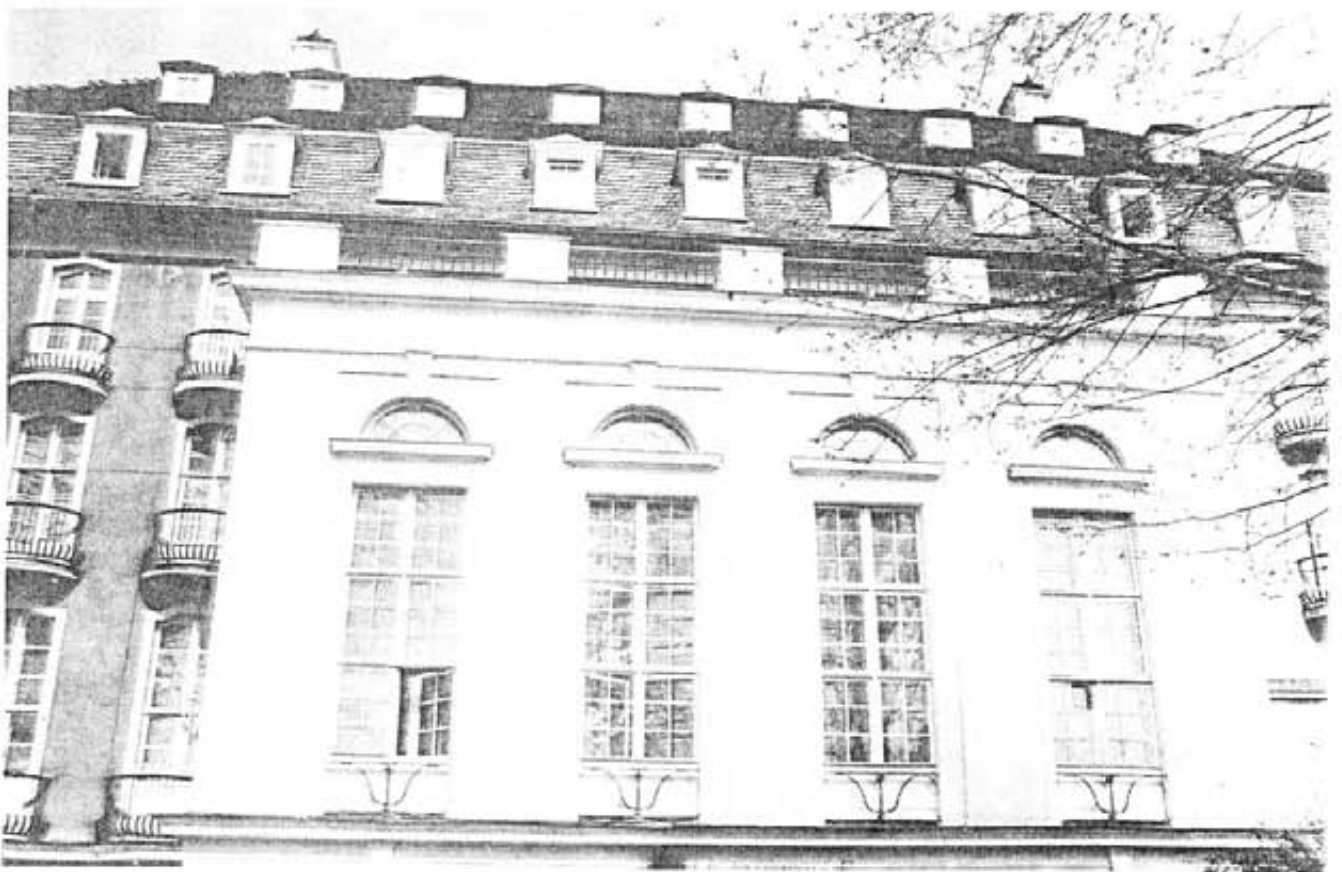
II. 101 Sopot, Grand Hotel (1924-1927), fragment elewacji bocznej z oknami szklonymi w szczelinach krzyżowych i poziomych [fot. T. Chrzanowski]

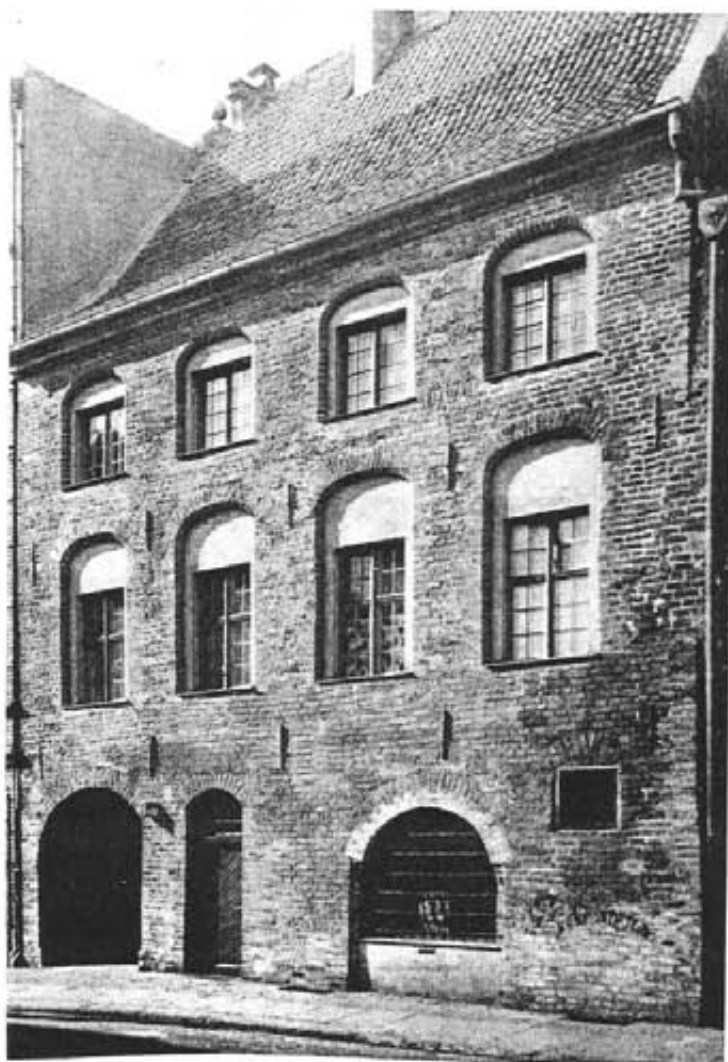
Il. 108 Toruń, ul. Szczytna 11 - pozostawione okna z XVIII w. w fasadzie z k. XVI w. [fot. Cz. Kuchta]

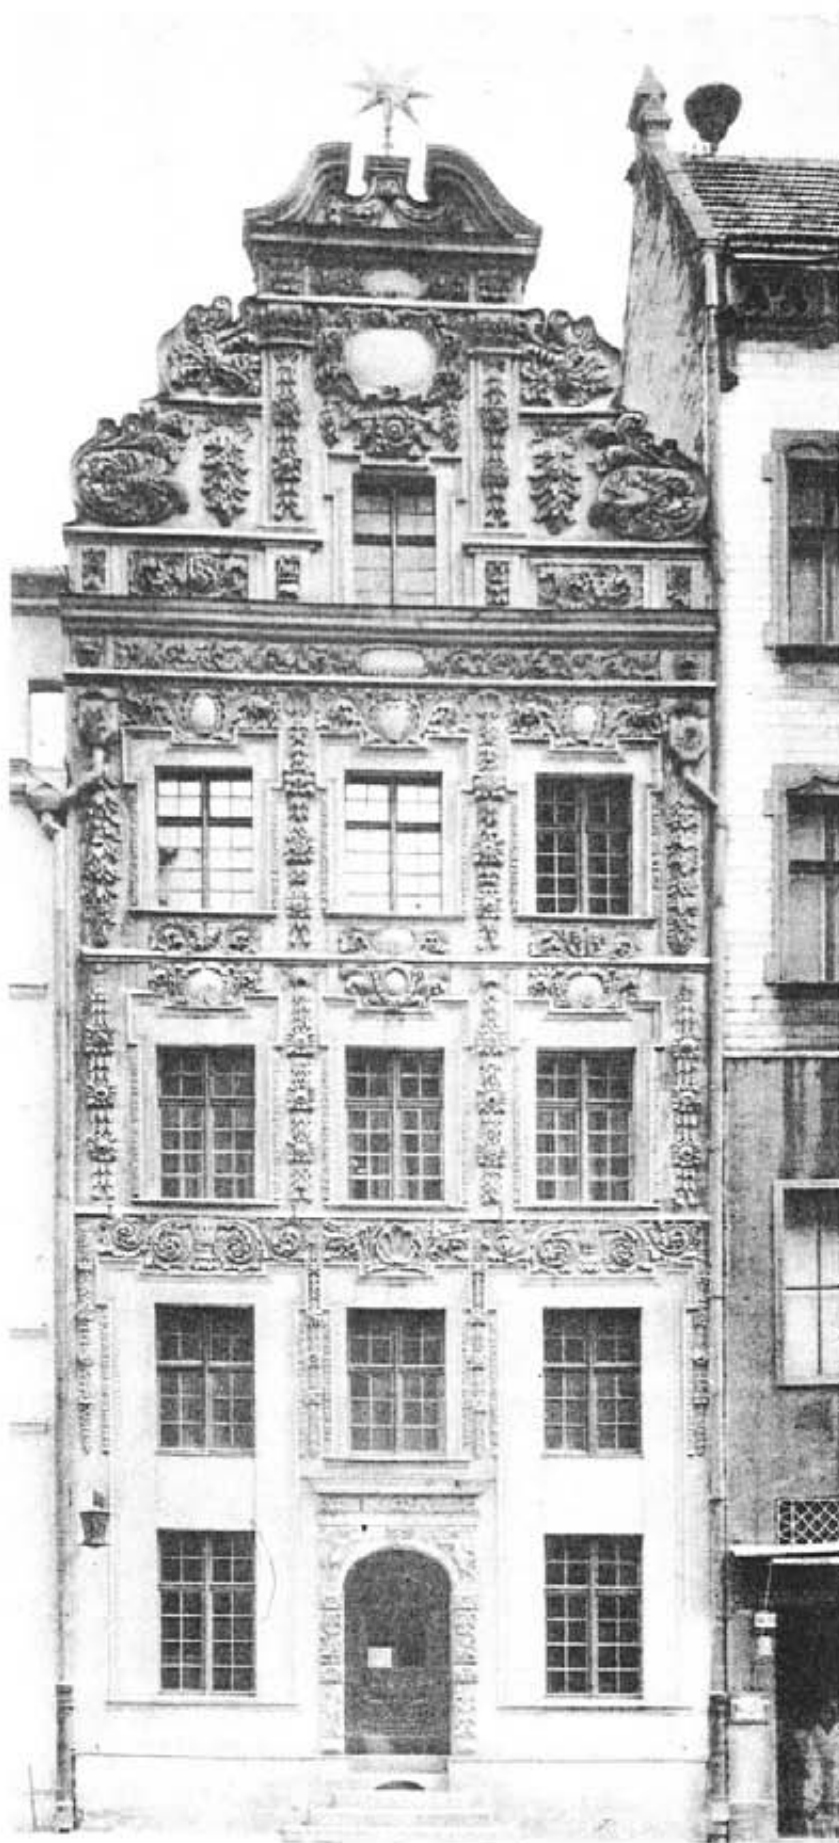
II. 110 Toruń, kamienica Pod Gwiazdą - elewacja po pracach konserwatorskich (przywrócono brakujące okna o szczeblinach krzyżowych) [fot. B. Horbaczewski]

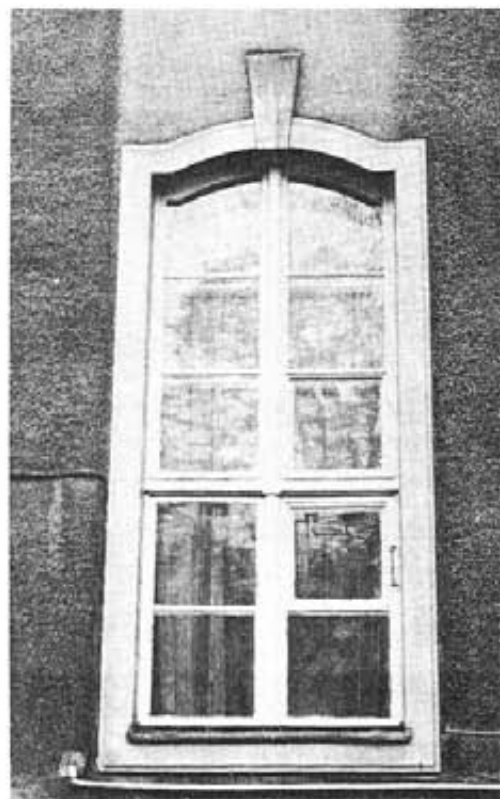
Il. 131 Sopot, Grand Hotel, parter od ulicy. Oryginalne okno skrzynkowe z widocznymi podwójnymi szczelinami i charakterystycznym krzyżem okiennym [fot. T. Chrzanowski]

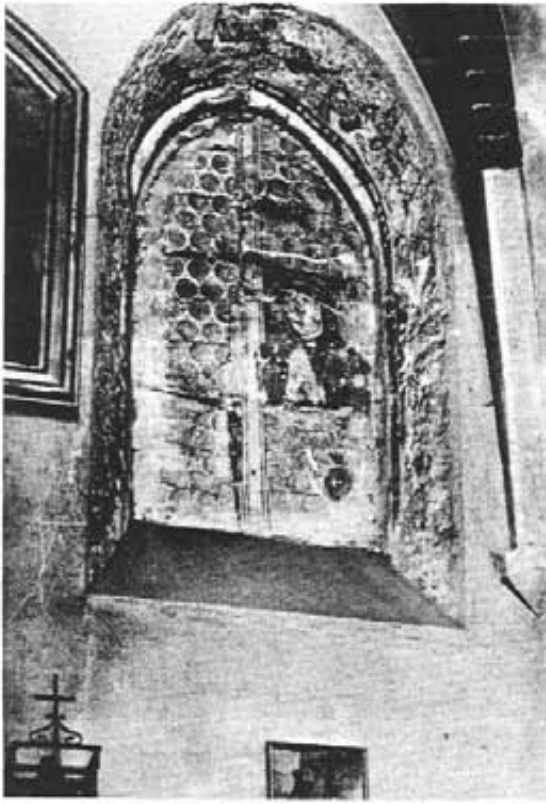
Il. 135 Radom, kościół bernardynów. Okno malowane w prezbiterium [neg. IS PAN]
