# KOŚCIÓŁ W KRUPACH

**OCALIĆ DLA PRZYSZŁOŚCI**

Jan Tajchman

### Próba odtworzenia pierwotnej postaci

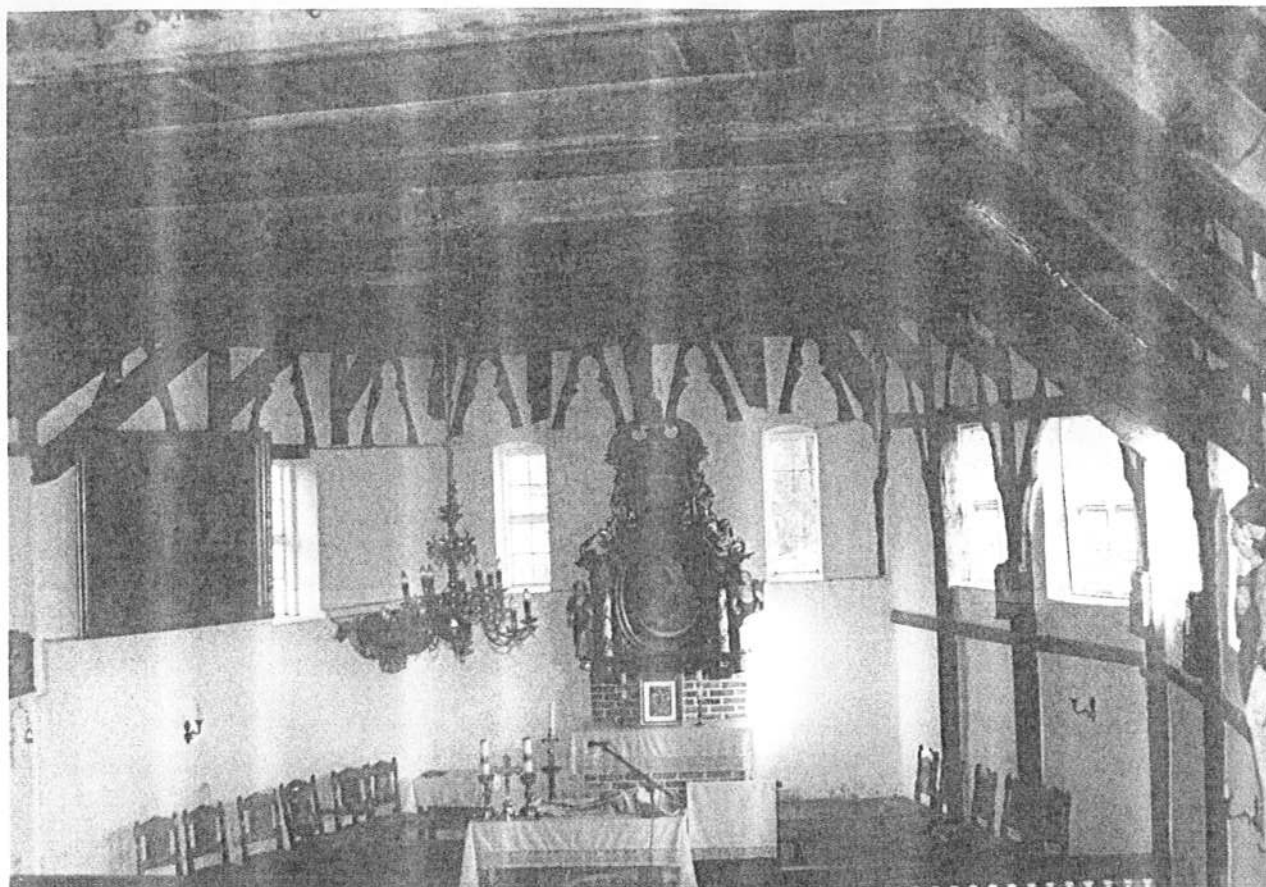
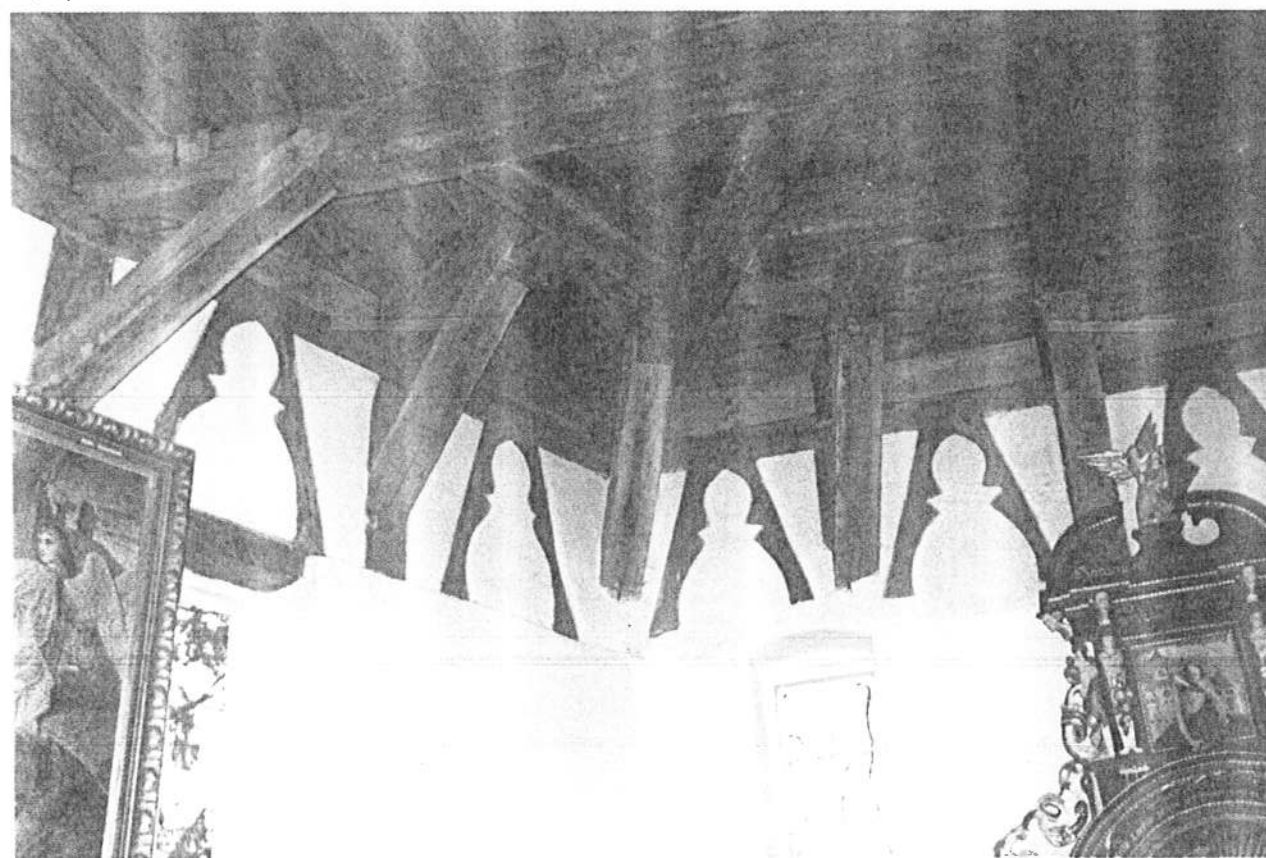
4. Krupy, kościół, wnętrze, widok w kierunku wschodnim. Stan obecny

5. Krupy, kościół, wnętrze, widok fragmentu stropu w części wschodniej. Stan obecny

Stan zachowania konstrukcji ścian kościoła, dostawionego od wschodu do wieży, a przedstawiony na zdjęciach (il. 4-6) i rysunkowych rozwinięciach (il. 13) pozwala na pełne odtworzenie pierwotnej postaci szkieletu<sup>13</sup>. Jest to korpus salowy z wielobocznie zamkniętą częścią wschodnią (il. 8). Jego wymiary wewnętrzne wynoszą: szerokość ok. 8,50 m, długość ok. 18,60 m oraz wysokość do belek ok. 5,30 m. Prostokątna część sali wykonana jest z 9 par zewnętrznych słupów (o przekrojach ok. 0,22x0,22 m) oddalonych od siebie w osiach ok. 1,80 m (min. 1,73 m do max. 1,83 m). Skośne ściany nośne części wschodniej posiadają po dwa słupy, trzecie dalsze ustawione przekątniowo znajdują się już w linii ściany wschodniej podzielonej na cztery pola. Wszystkie słupy spoczywały na podwalinie. Fragment takowej (możliwe, że wtórnej) zachował się w skośnej południowej ścianie. Słupy od góry zwieńczone oczepem posiadają dwa poziomy rygli. Górne mają szerokość słupów, dolne węższe i wycofane od wewnętrznego lica kościoła, co sugeruje, że w wykończonym wnętrzu mogły być niewidoczne (il. 14 i 16). Wszystkie te elementy łączą się na czopy z kołkami bitymi od wnętrza. Usztywnienie podłużne ścian tworzą dość ciekawe długie zastrzały, które ze względu na swą niewielką grubość (ok. 9-10 cm) widoczne są tylko we wnętrzu. Zastrzały te biegną od

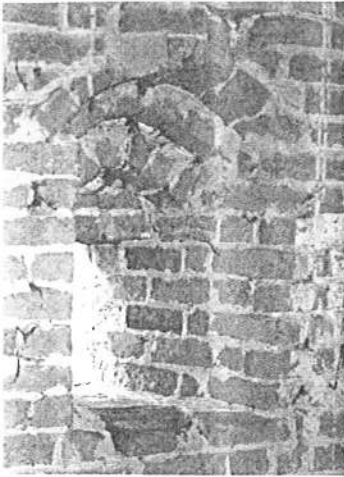
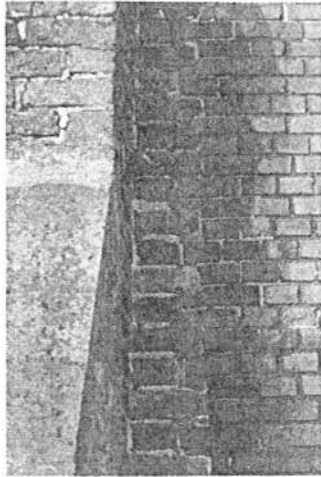
9. Krupy, wewnątrz wieży na I piętrze, okienko w formie strzelnicy
10. Krupy, wieża, szkarpa wschodnia, widok strzępi
11. Krupy, wieża w obrębie strychu kościoła, widok zmiany spoinowania wątku
12. Krupy, wieża, fragment elewacji wschodniej ponad dachem kościoła, widoczny fryz dobijający do połaci dachowej oraz nad nim bliźniacza blenda

Ślady na wieży wskazują, że od niej rozpoczęto budowę kościoła. Pozostawione w szkarpach od strony wschodniej strzępia sugerują, że planowano murowany korpus nawy (il. 10). Wieżę wyprowadzono do około 2/3 wysokości blend drugiej kondygnacji i zapewne wtedy przerwano prace. Potwierdza to także inny sposób opracowania spoin w murze od strony strychu kościoła (il. 11).

Przystępując do budowy kościoła właściwego zmieniono koncepcję ze świątyni murowanej na szkieletową, której zewnętrzne ściany w stosunku do planowanych cofnięto od południa o pół cegły, a od północy o całą. Po postawieniu szkieletu wykonano konstrukcję dachu i dopiero dalej kontynuowano budowę wieży, zmieniając także koncepcję rozczłonkowania blendami jej ścian zewnętrznych. Od północy i południa zamurowano wnęki skrajne, a od zachodu wszystkie. Dodatkowym dowodem na to, że wieżę ukończono po postawieniu więźby jest przerwanie fryzu nad drugą kondygnacją, który dochodzi jedynie do połaci dachu (il. 12), a brak go zupełnie w obrębie strychu.

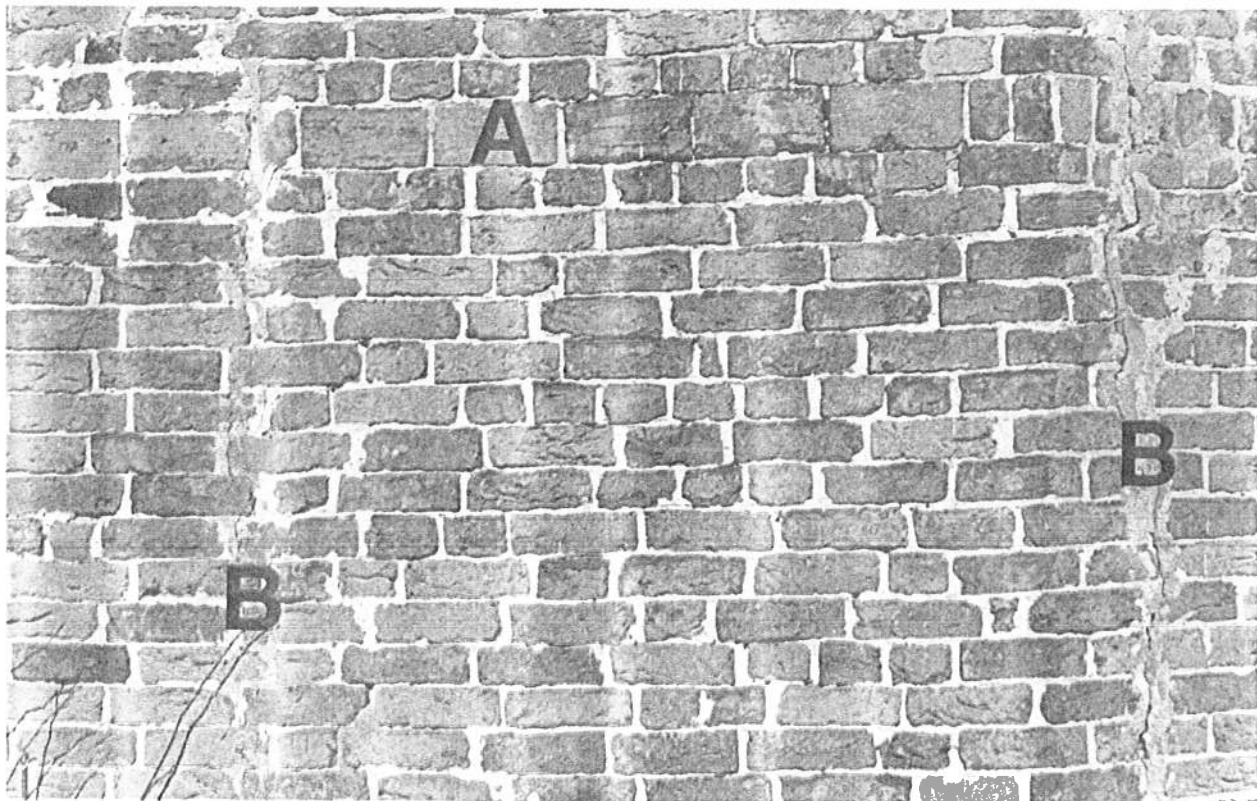
21. Krupy, kościół, ściana południowa części wschodniej, wążek nożycowego oblicowania szkieletu: A – „szpałdowanie” rygla; B – pęknięcie muru w miejscu słupów
