WIĘŻBA DACHOWA
RATUSZA TORUŃSKIEGO Z 1727 R.

DAS DACHWERK DES TORUNER
RATHAUSES AUS DEM JAHRE 1727

ROCZNIK
MUZEUM W TORUNIU

TORUŃ 1992

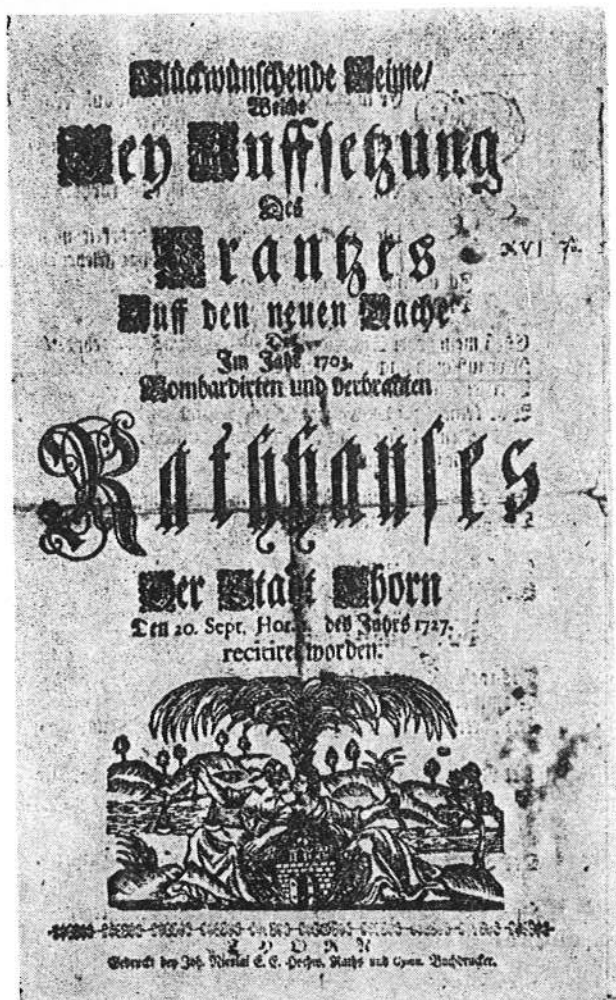
2. Strona tytułowa gazetki ulotnej z dnia 20 IX 1727 r. wydanej z okazji wieńcowego

Konstrukcję odwiązano na placu przed bramą św. Jakuba i dopiero stamtąd przewieziono ją na rynek.²⁰ Montaż wieźby na budynku zakończył się uroczystością tzw. wieńcowym. Na tę uroczystość czeladnicy ciesielscy otrzymali 1 beczkę piwa.²¹ Nadto wydano drukiem specjalną kilkustronicową gazetkę okolicznościową, tzw. ulotną, pisaną wierszem, której stronę tytułową przedstawia (il. 2.)²² Dnia 20 września 1727 r. na na-

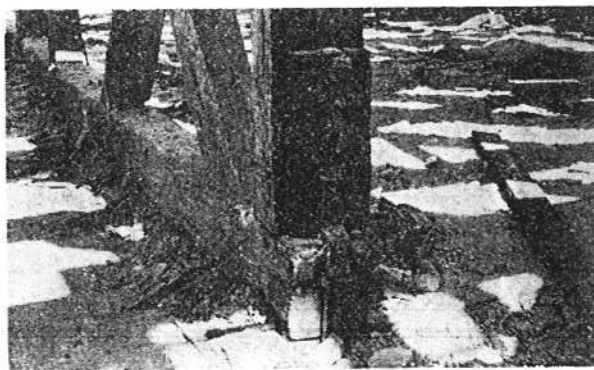
15. Okucie łączące wieszak z podwaliną i belką w środkowej ramie wzdłużnej skrzydła zachodniego (od strony południowej)

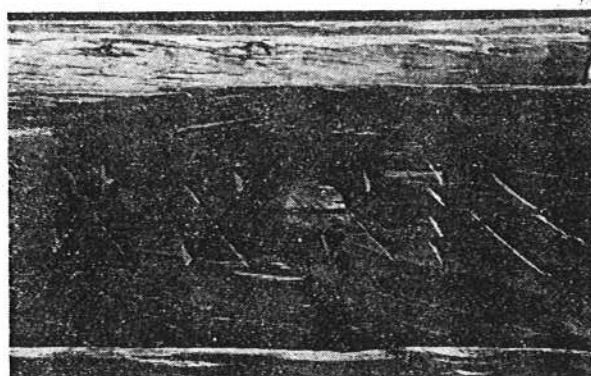
18. Ciesielski znak montażowy w 34 wiązarze skrzydła zachodniego od strony zewnętrznej. Znaki główne wykonane przy pomocy pojedynczego uderzenia narzędzia siekierowatego i dłuta.
