CHARPENTES HISTORIQUES EN BOIS DE LA CONSTRUCTION À LA RESTAURATION

JOURNÉE D'ÉTUDE

AUDITORIUM DES MOULINS DE BEEZ (NAMUR - BELGIQUE)
VENDREDI 28 MARS 2014

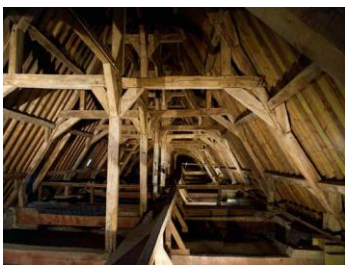
liegender Stuhl

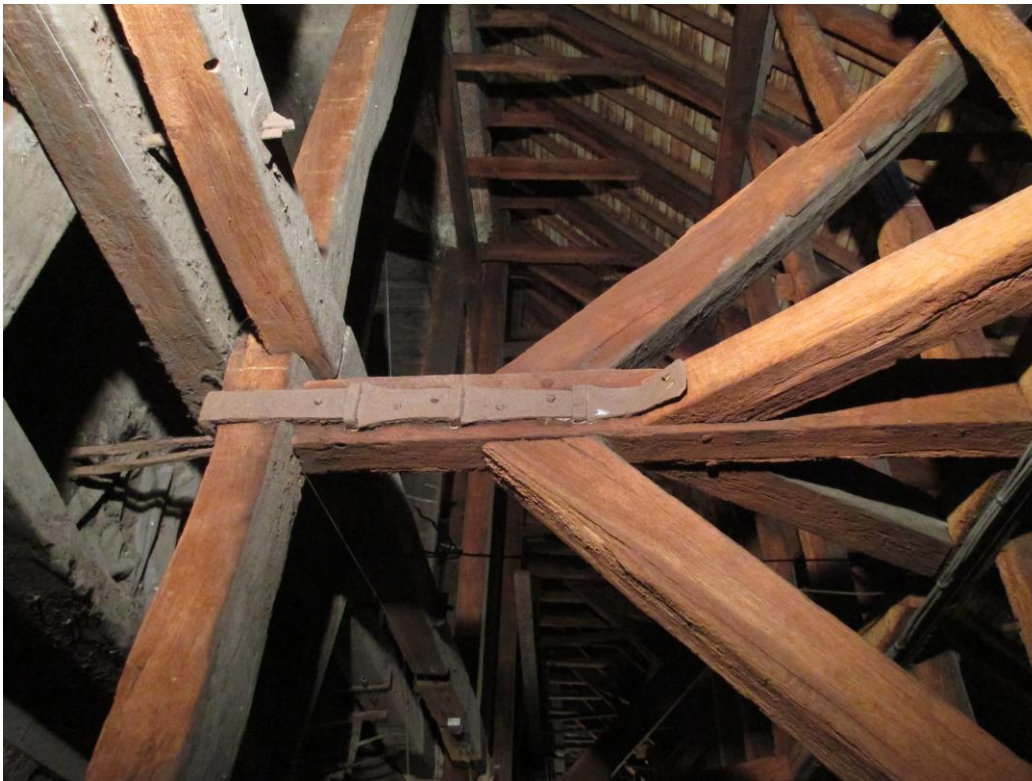
Renfort en fer

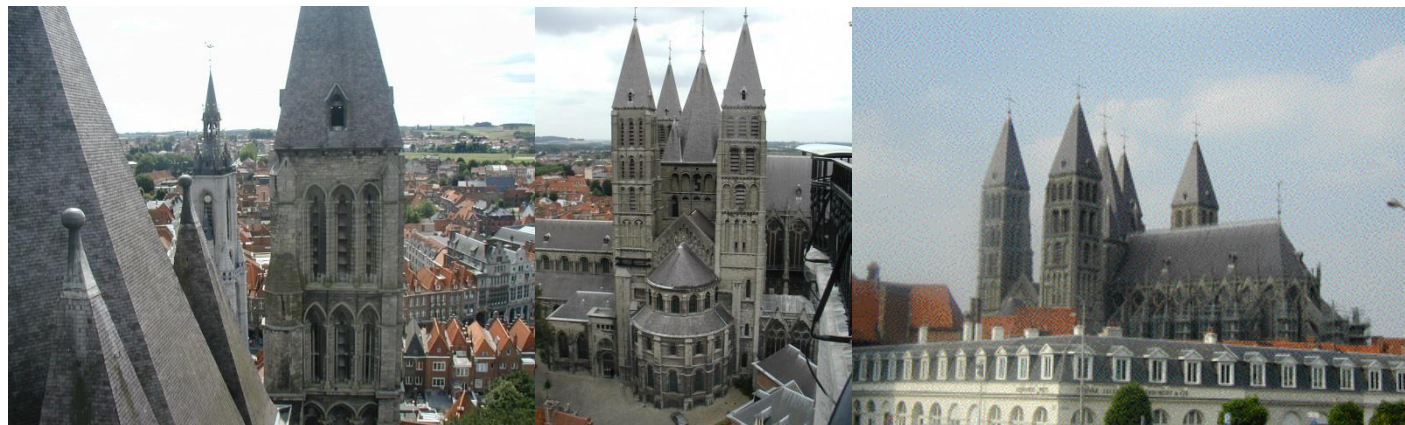
Figure 1: La cathédrale Notre-Dame et le beffroi de Tournai

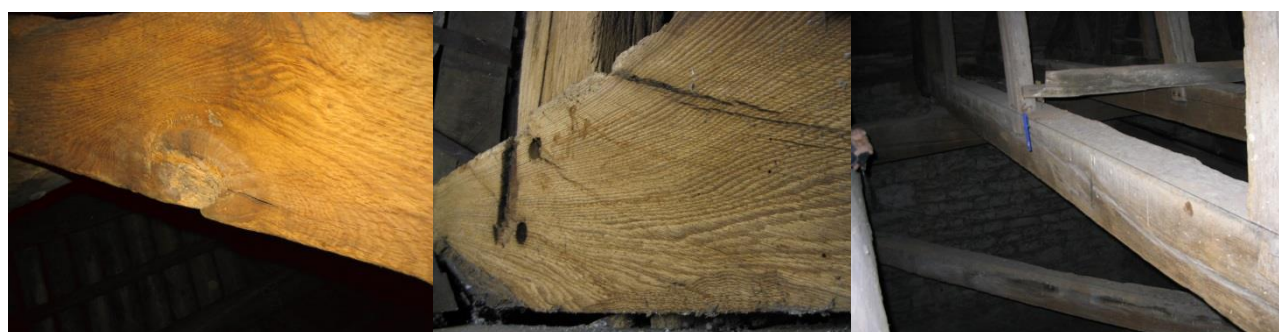
Figure 2: nœud, direction des fibres et fissure

- l'existence de nœuds, avec la détermination de leur position par rapport à la fibre neutre et de leur type;
- la direction des fibres du bois, dont certains détails laisseraient supposer l'existence de nœuds cachés;
- le repérage des gerces, flaches, fentes et fissures de retrait, en déterminant leur largeur et position.

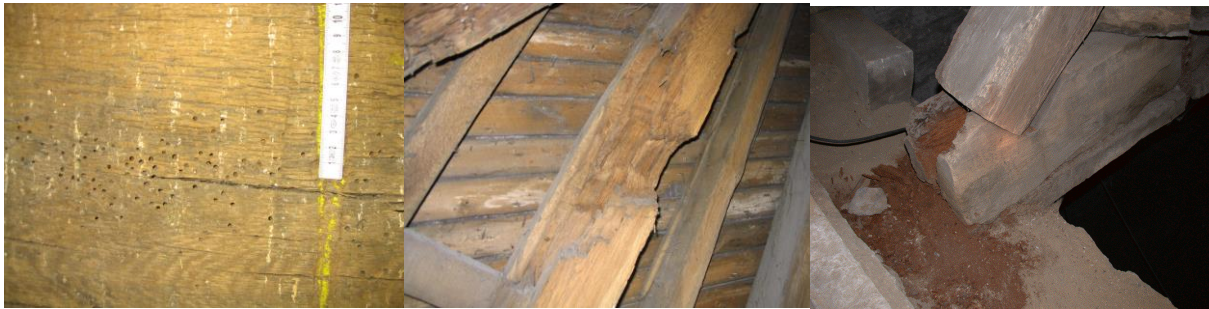
Figure 3: attaque d'insectes, défaut de matière, pourriture

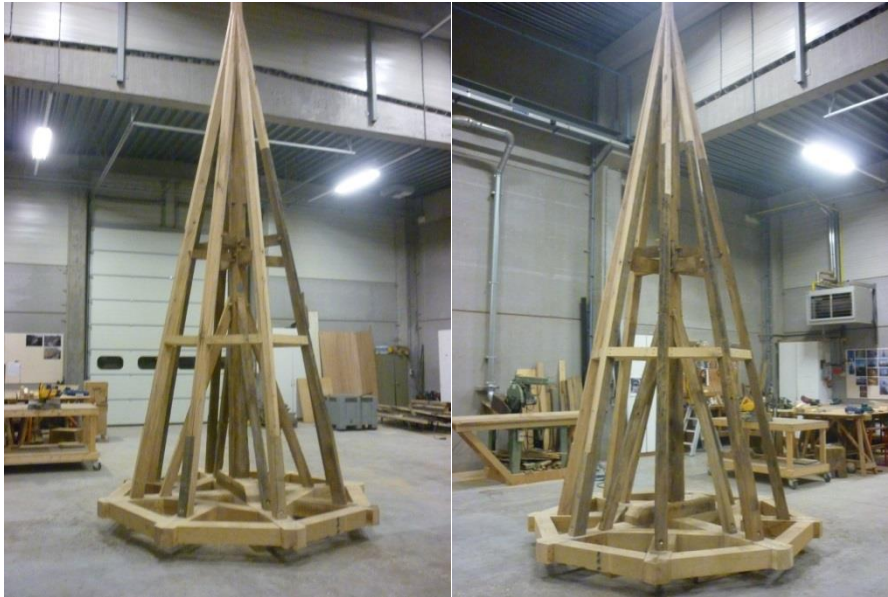
Restauration de la flèche

A ce démontage, nous avons placé une toiture provisoire sur l'ensemble de la tour pour permettre la restauration, hors intempéries, des charpentes et réaliser la pose des ardoises.

Une grande partie des bois des restaurations antérieures ont été enlevés car devenus inutiles. Au cours des siècles et de par les nombreuses dégradations, la charpente s'est déformée. Ainsi, par exemple, l'enrayure de base montrait une déformation de plus de 30 cm.

- remplacement des éléments fortement dégradés ou devenus inexistants.
Les assemblages ont été réalisés à l'identique tout en conservant les assemblages anciens. Assemblage par tenons et mortaises + chevilles en bois.
- greffes
- et si aucune des 2 solutions précédentes n'était possible, la résine époxydique a été utilisée.

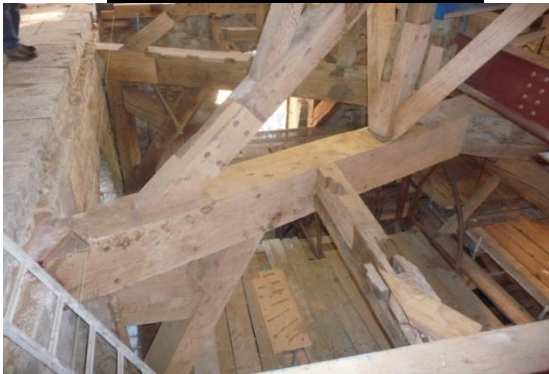
Coupe transversale du clocher

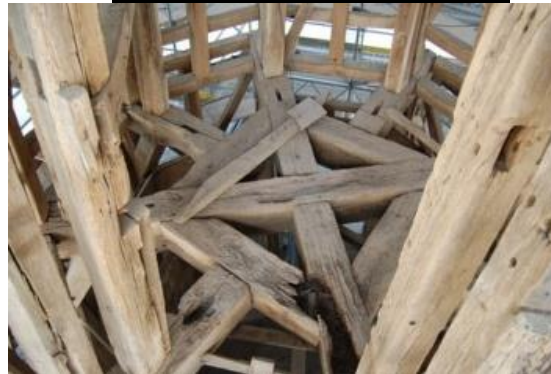
Après dépose des ardoises et le voligeage, une nouvelle étude sanitaire précise de la charpente a été réalisée. Nous avons constaté que l'enrayure à la base du clocher montrait de nombreuses lacunes.

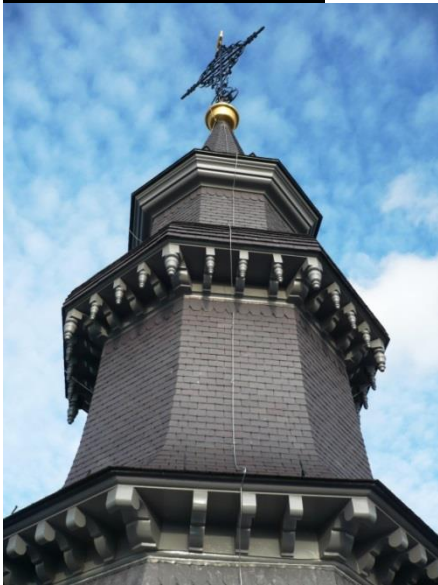
Photo après restauration

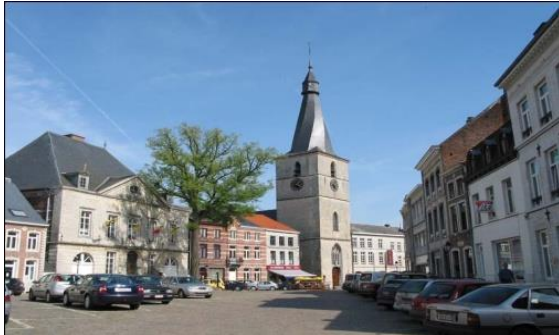
Déformation torsionnelle du clocher tors de notre Dame du Marché à Jodoigne

1. Rénovation/restauration de la Chapelle Notre-Dame du Marché à Jodoigne

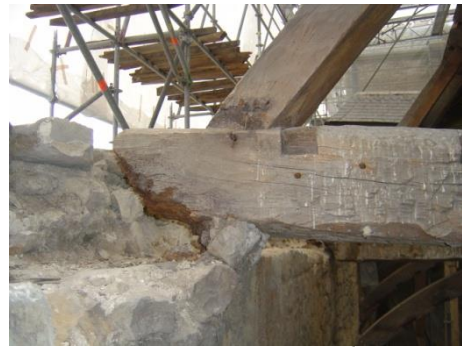
3. Restauration du clocher tors

- La charpente de la tour comporte 6 étages avec une structure cruciforme octogonale décroissante à chaque niveau.
Hauteur 23 m pour une base de 7,50 m sur une tour de 9 m de côté.
Les arbalétriers, dans cette tour, restent dans leurs plans verticaux depuis la base jusqu'au sommet.

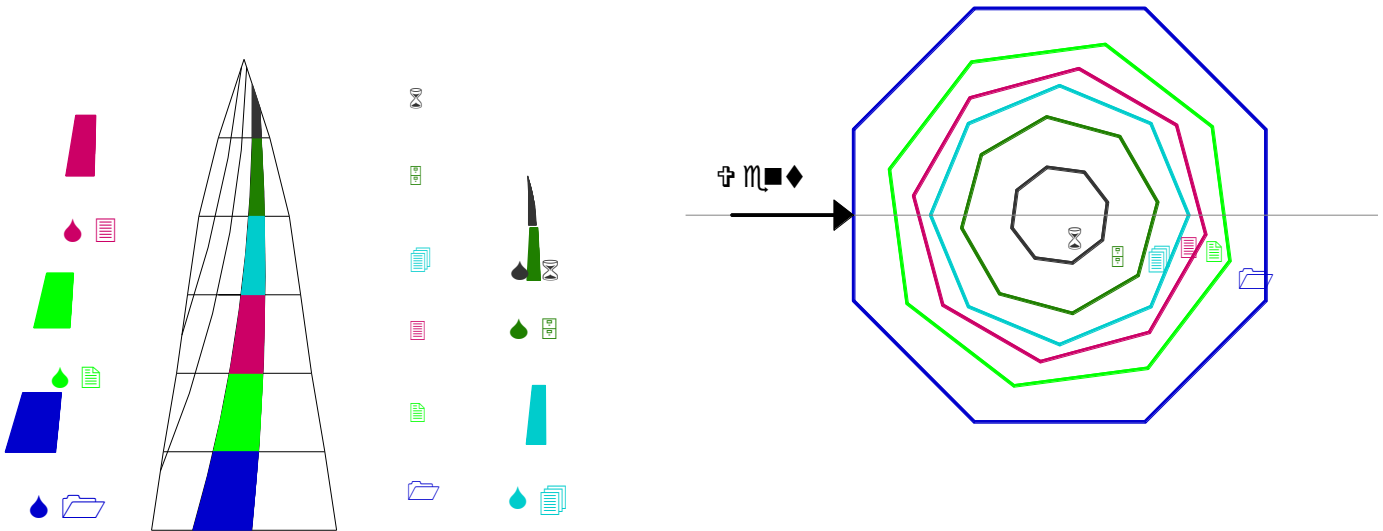
- Normalité de la déformation torsionnelle ?
L'examen de la prise au vent, étage par étage, indique que, si les 1^{er} et 4^{ème} étage se présentent symétriquement face au vent, les 2^{ème} et 3^{ème} génèrent un couple anti horlogique alors que les 5^{ème} et 6^{ème} un couple horlogique.

Les surfaces étant nettement plus importantes aux 2^{ème} et 3^{ème} étages qu'au 5^{ème} et 6^{ème}, les couples torsionnels ne s'équilibrent pas et l'ensemble subit naturellement un couple inverse à la forme de couverture.

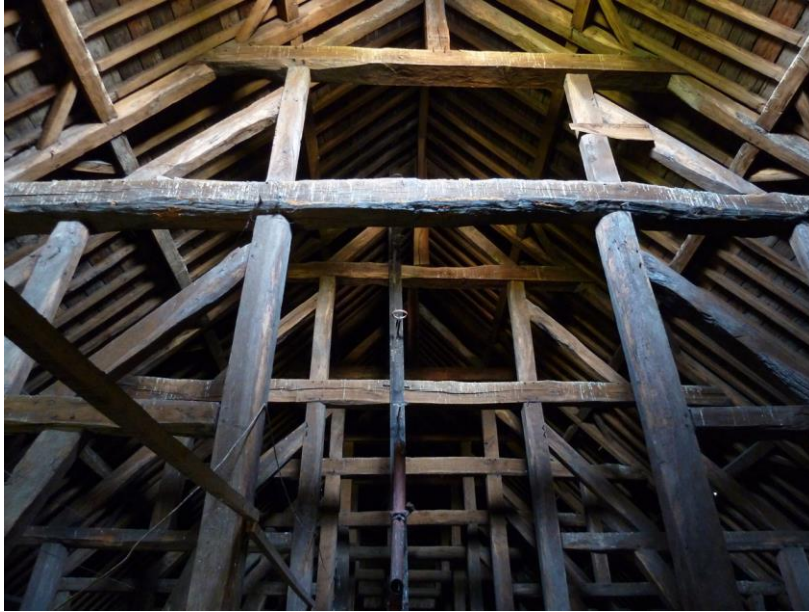
Illustration coupe Longitudinale

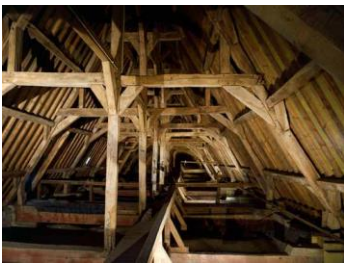
From fungi Fungi is present. It interests the superficial part of the element for about 1cm depth on each side. Biological decay From insects Absent Joints Weak (intervention necessary) Ring-shakes No signs (absent) Defects Twist deviation of the fibre direction Wooden species Oak Humidity 18 % Water infiltration visible N and S side 30 x 30 cm Section Rectangular Bevel Bevel and deviation of the fibre direction Average dimensions of the element Geometric peculiarity

Deformations Slightly deformed Other characteristics The state of the truss is critical, because the joint (bottom chord - top chord) doesn't work anymore. Water infiltrations provoked grow of
