Średniowieczne konstrukcje ciesielskie południowego skrzydła zamku kapituły warmińskiej w Olsztynie.

Przyczynek do historii zamku

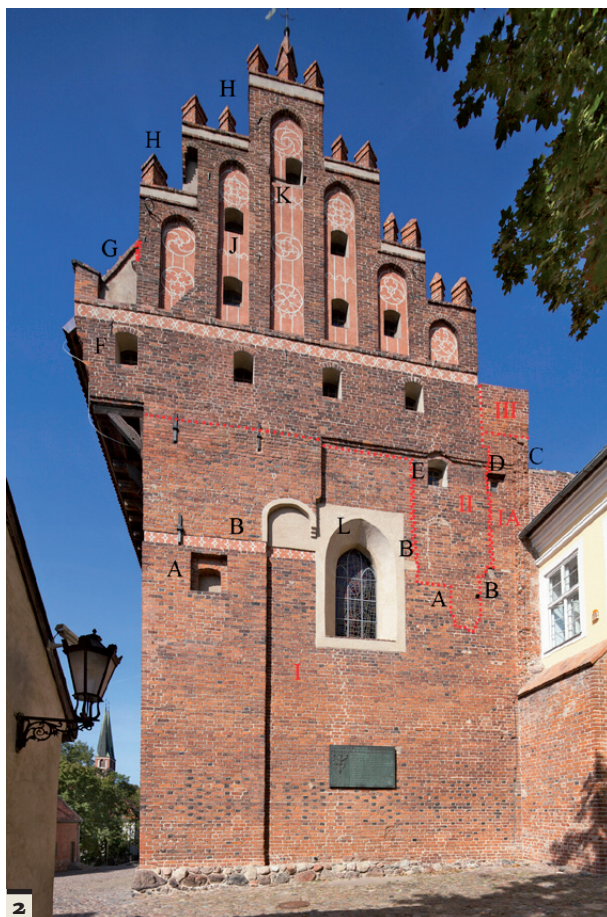
2. Elewacja wschodnia skrzydła południowego: I-IA – mury kurtynowe zamku (dołem sprzed budowy skrzydła); II – mury powstałe w trakcie budowy skrzydła; III – późniejsze mury; A – otwory dolnego ganku obronnego; B – fryz (przechodzący na południowy mur kurtynowy); C – skuty mur boczny bramy górnej; D – otwór obserwacyjny górnego ganku obronnego flankującego bramę; E – otwór okienny ganku wschodniego z czasu budowy skrzydła; F – otwór okienny hurdydki (wykonany po rezygnacji z miecza konstrukcji szkieletowej); G – przebudowana blenda szczytu (nad nią ślad po skuciu muru); H – lokalizacja pierwotnych kominów; J – lokalizacja daszka pierwotnego żurawia transportowego; K – lokalizacja sygnaturki; L – otwór okienny kaplicy wykonany w XVI w. Fot. G. Kumorowicz

2. An eastern façade of the southern wing: I-IA – curtain walls of the castle (a lower side before the construction of the wing); II – walls erected during the construction of the wing; III – subsequent walls; A – openings of the lower defensive porch; B – a frieze (continuing on the southern curtain wall); C – chipped off lateral wall of the main gate; D – observation opening of the upper defensive porch flanking the gate; E – window opening of the eastern porch from the period of construction of the wing; F – window opening of a hoarding (made after resignation from a brace of the frame structure); G – reconstructed blind window of the gable (traces of chipped off wall above); H – location of original chimneys; J – location of a roof of the original transport crane; K – location of a steeple; L – window opening of a chapel made in the 16th century. Photo by G. Kumorowicz

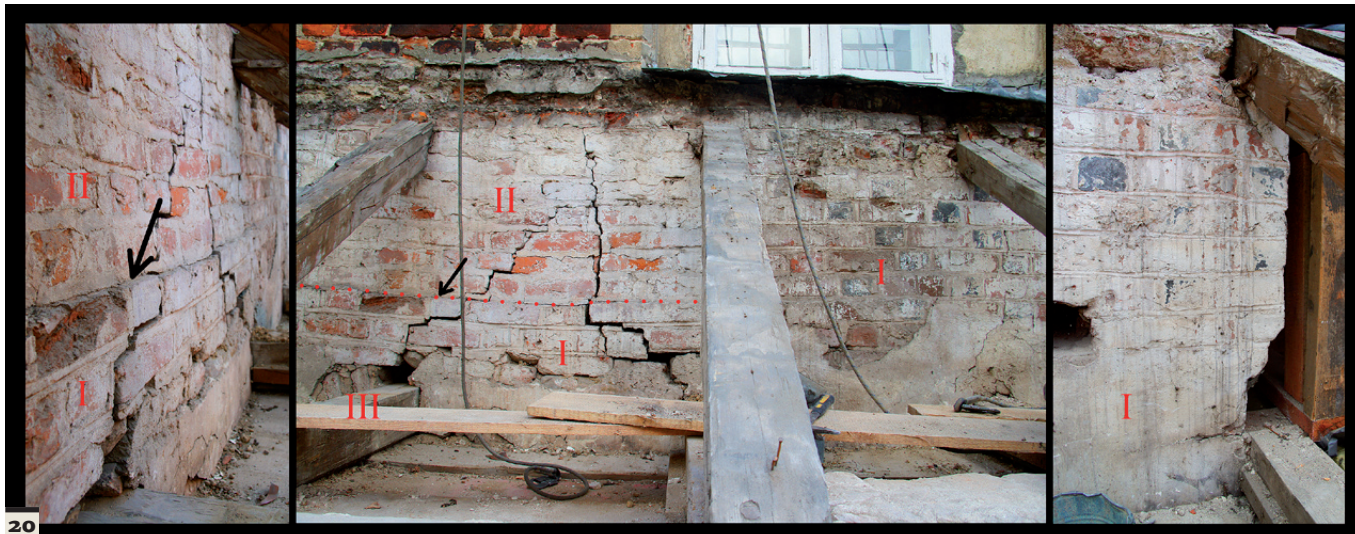
20. Elewacja przybudówki skrzydła południowego: I – elewacja domniemanej wartowni (od zachodu z uskokiem); II – mur późnogotycki (cofnięty w licu względem fazy I); III – nadproże nowożytnego okna zakrystii. Fot. M. Skarżyńska-Wawrykiewicz

20. Southern wing annex façade: I – façade of a supposed guard house (with a fault on the western side); II – late Gothic wall (withdrawn in the face compared to phase I); III – lintel of a modern sacristy window. Photo by M. Skarżyńska-Wawrykiewicz

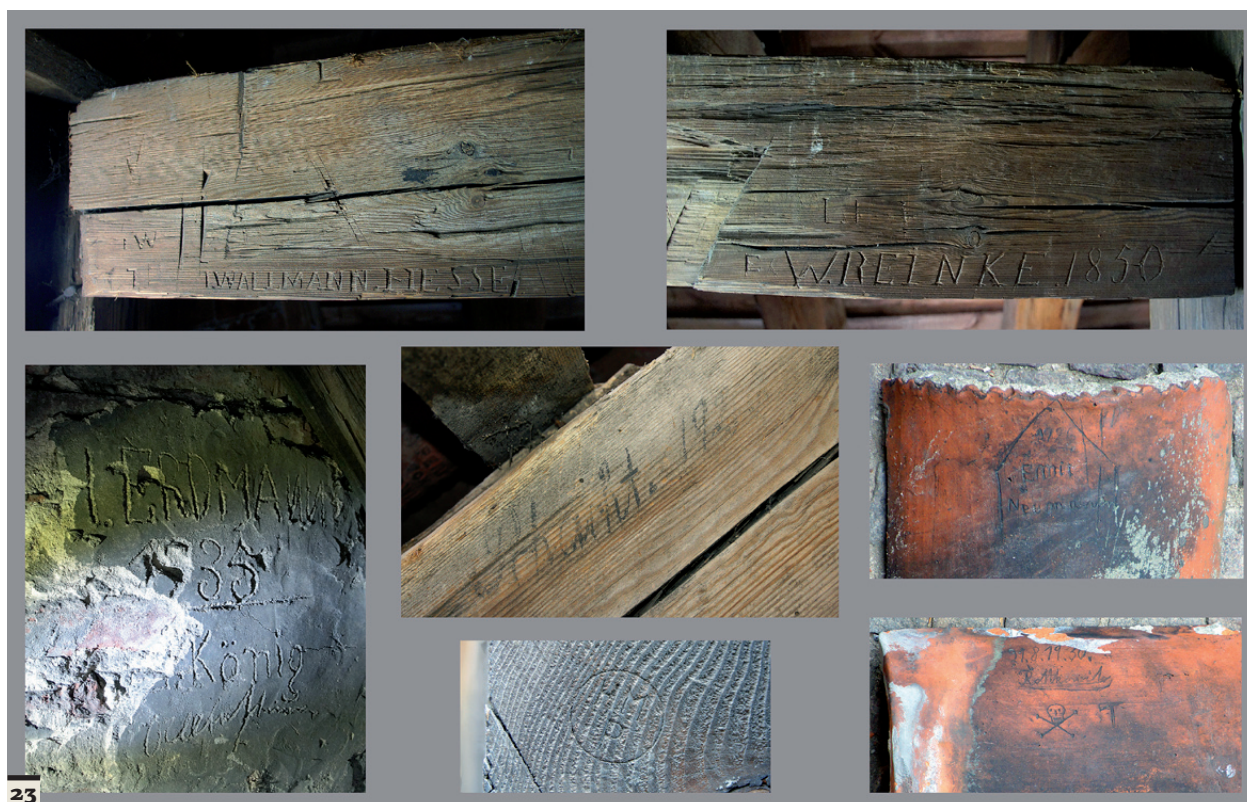
23. Wybrane inskrypcje występujące na poddaszach skrzydła południowego, w tym na elementach drewnianych oraz odnalezione na dachówkach. Ciekawy przykład stanowi stempel zachowany na jednej z belek więzarskich dachu (nad hurdycją), wtórnie uzupełnionych już w XX w. Fot. M. Skarżyńska-Wawrykiewicz, L. Wawrykiewicz

23. Selected inscriptions found in attics of the southern wing, including on wooden elements and on roof tiles. An interesting example is a stamp surviving on one of the beam trusses of the roof (over the hoarding), supplemented in the 20th century. Photo by M. Skarżyńska-Wawrykiewicz, L. Wawrykiewicz
